CONCESIONARIA RUTA AL SUR

PROGRAMA DE ADAPTACIÓN DE LA GUÍA AMBIENTAL PAGA

SAN JUAN DE VILLALOBOS (K66+643) – MOCOA (K1+600)

“PROYECTO DE CONCESIÓN SANTANA – MOCOA - NEIVA”

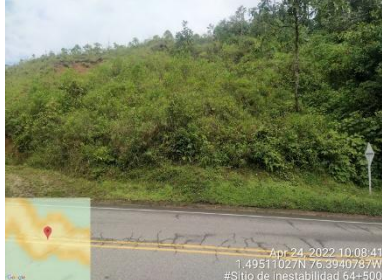
Baja	Flujo de suelo talud superior
64+500

Media	Movimiento de talud superior – Posiblemente asociado a falla san Francisco - Yunguillo

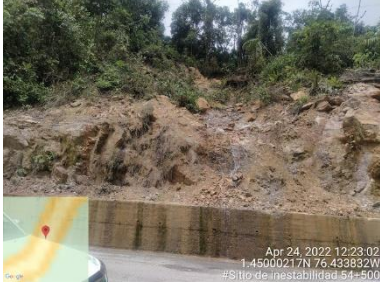
Alta	Escarpe talud superior
54+500

Alta	Caída de bloques y escarpes talud superior – Posiblemente asociado a falla san francisco - Yunjuillo

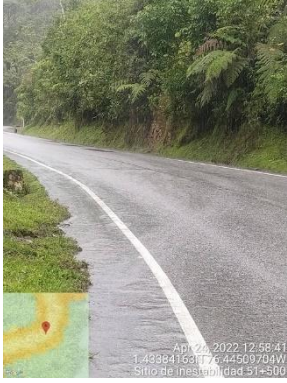
Media	Desconfinamiento de banca
51+500

Media	Escarpe talud superior – Posiblemente asociado a falla
50+500

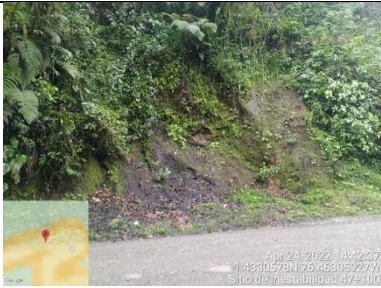
Baja	Movimiento talud superior
47+100

Baja	Escarpe talud superior – Contacto entre formaciones Villeta y Rumiayaco y Falla

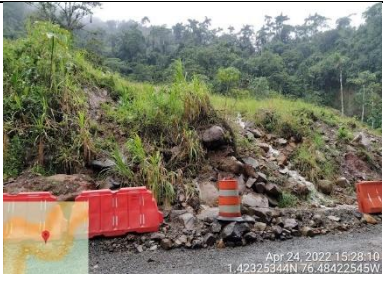
Media	Flujo de suelo talud superior
44+000

Media	Movimiento talud superior – Asociado a Falla
43+900

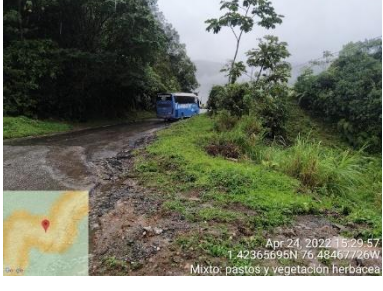
Media	Desconfinamiento de banca – Puede estar asociado a Falla
43+500

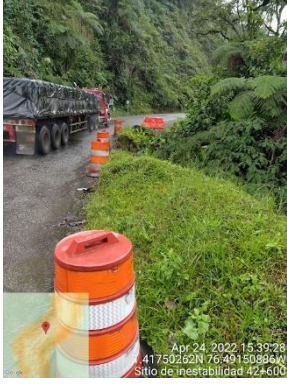
Abscisa	Foto	Categoría	Descripción
42+600

Alta	Perdida de banca – puede estar asociada a falla
42+500

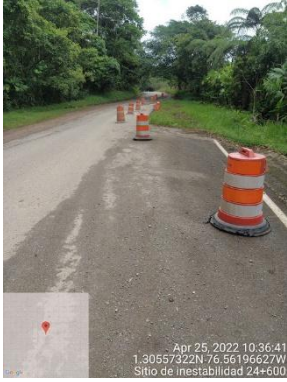
Abscisa	Foto	Categoría	Descripción
24+600

<p>Apr 25, 2022 10:36:41 1.30557322N 76.56196627W Sitio de inestabilidad 24+600</p>	Alta	Desconfinamiento de banca – Asociado a Falla San Antonio
24+000

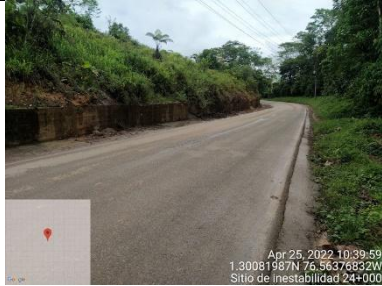
<p>Apr 25, 2022 10:39:59 1.30081987N 76.56378832W Sitio de inestabilidad 24+000</p>	Alta	Flujo de suelo talud superior
23+900

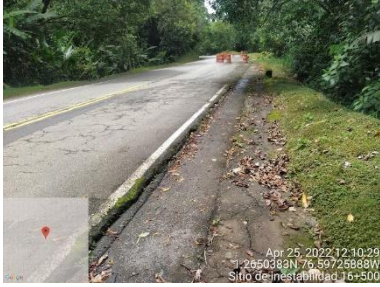
Abscisa	Foto	Categoría	Descripción
16+500

<p>Apr 25, 2022 12:10:28 1.2650382N 76.59728888W Sitio de inestabilidad 16+500</p>	Baja	Desconfinamiento de banca - Asociado a Falla
16+100

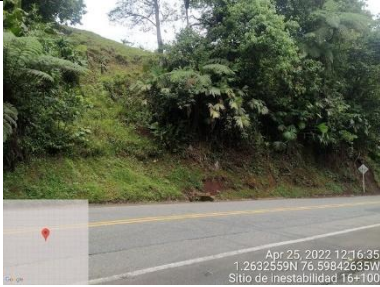
<p>Apr 25, 2022 12:16:35 1.2632559N 76.59842635W Sitio de inestabilidad 16+100</p>	Alta	Movimiento de talud superior - Asociado a Falla
16+000

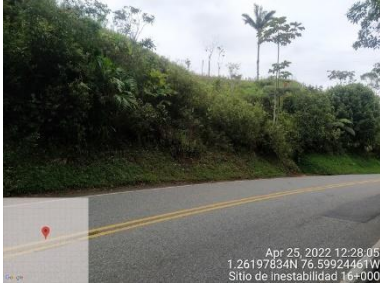
<p>Apr 25, 2022 12:28:05 1.26197834N 76.59924461W Sitio de inestabilidad 16+000</p>	Baja	Escarpe talud superior - Asociado a Falla
15+800

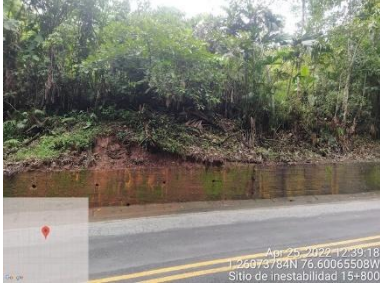
<p>Apr 25, 2022 12:39:18 1.25973781N 76.60065508W Sitio de inestabilidad 15+800</p>	Baja	Escarpe talud superior – Asociado a Falla

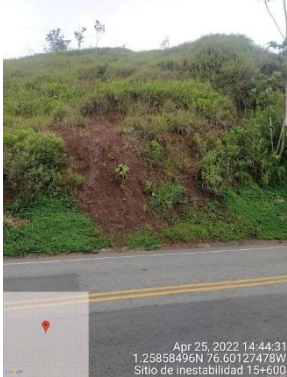
<p>Apr 25, 2022 14:44:31 1.25858496N 76.60127478W Sitio de inestabilidad 15+600</p>	Baja	Escarpe talud superior – Asociado a Falla
14+500

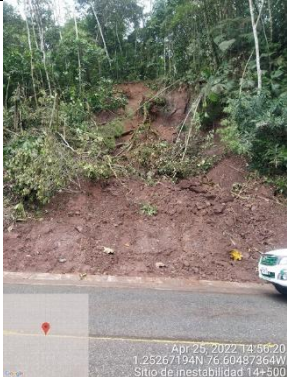
<p>Apr 25, 2022 14:50:20 1.25267194N 76.60487364W Sitio de inestabilidad 14+500</p>	Baja	Escarpe talud superior

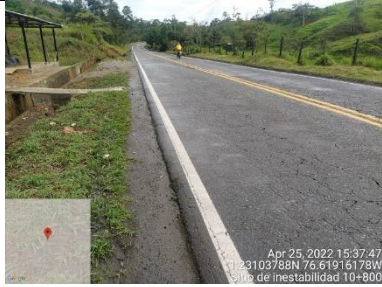
<p>Apr 25, 2022 15:37:47 2.3103788N 76.61916178W Sitio de inestabilidad 10+800</p>	Media	Flujo de suelo talud superior – Asociado a Falla

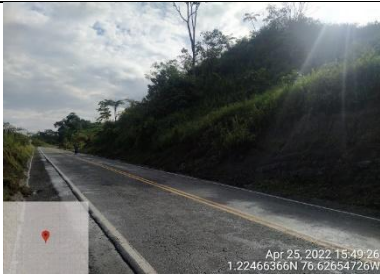
Media	Escarpe talud superior – Falla
9+400
