# CONCESIONARIA RUTA AL SUR

## PROGRAMA DE ADAPTACIÓN DE LA GUÍA AMBIENTAL PAGA

SECTOR PITALITO (PR128+772) - SAN JUAN DE VILLALOBOS (PR60+680)

“PROYECTO DE CONCESIÓN SANTANA – MOCOA - NEIVA”

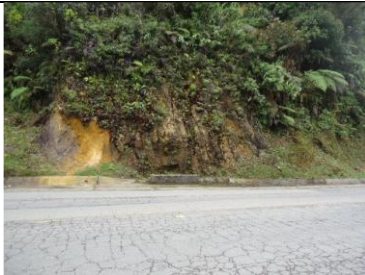
TIPO DE ROCA	DESCRIPCIÓN	FOTOGRAFÍA
Areniscas	En el sector se identifica un afloramiento de areniscas color gris claro a habanas, con algunos niveles de oxidación color rojizo, medianamente friables, muy fracturadas. Las discontinuidades se presentan cerradas, rugosas, continuas hasta 2m.

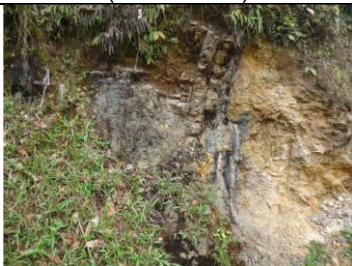
K101+435 (PR103+109)
	Afloramiento de areniscas color gris claro a habanas, con algunos niveles de oxidación color rojizo, medianamente friables, muy fracturadas. Las discontinuidades se presentan cerradas, rugosas, continuas hasta 2m.

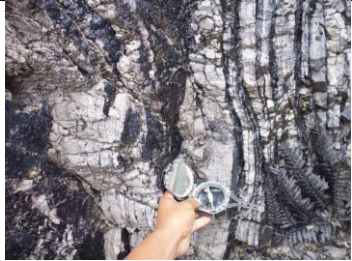
K102+200 (PR103+874)
	Areniscas de color gris claro a blanco, algo friables, fracturadas y plegadas. Las discontinuidades se presentan planas, de paredes rugosas a medianamente lisas, oxidadas, con aberturas de hasta 0.4cm, continuidad de hasta 2.5m, se observan niveles residuales suprayacentes. Se observa en algunos sectores lutitas negras alteradas.

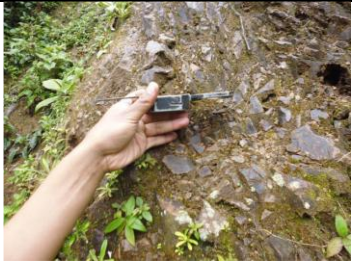
K102+215 (PR103+889)

Roca volcánica alterada	En el sector aflora roca volcánica altamente meteorizada, muy fracturada, con discontinuidades planas, de paredes lisas, abiertas con relleno limo-arcilloso color café oscuro, continuas hasta 3m, con una separación que alcanza los 20cm.

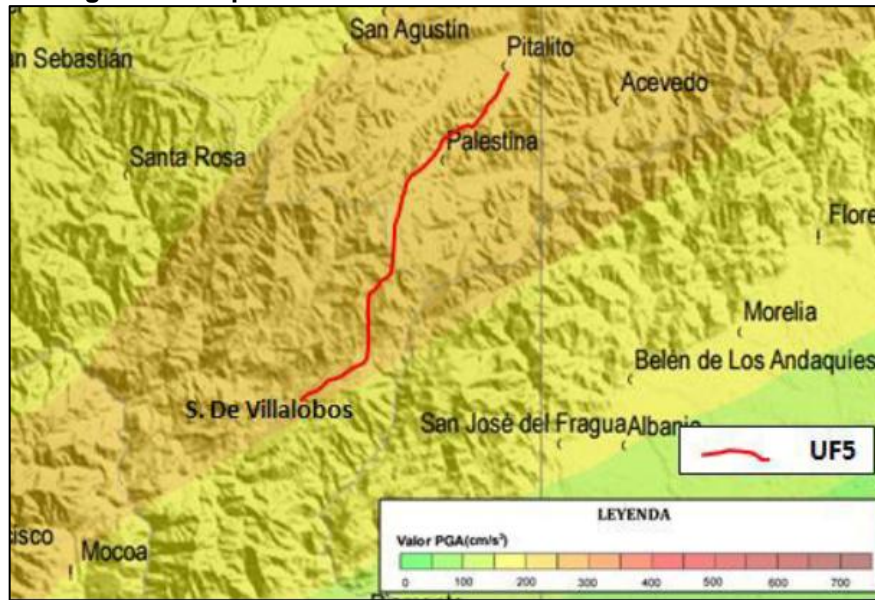
**Figura 3.7 Mapa de amenaza Sísmica de Colombia en la UF5.**

Este mapa nacional de amenaza sísmica integra los avances en el conocimiento de la tectónica regional, de la actividad de las estructuras sismogénicas en nuestro territorio, y de los efectos de la atenuación en la transmisión de ondas sísmicas. Estos conocimientos provienen de las nuevas fuentes locales de información instrumental, de los estudios de las manifestaciones en el terreno de grandes eventos, de la información más completa de los efectos de sismos históricos y de la disponibilidad de bases de datos globales estandarizadas y, en general, de los avances en el conocimiento en el tema de la amenaza sísmica. Para la delimitación y caracterización de la actividad de las fuentes potenciales se compiló un mapa de deformaciones cuaternarias, se integró un catálogo sismológico histórico e instrumental y se adelantó un estudio detallado de los sismos históricos más destructivos en la historia del país. La actividad de las fuentes se caracterizó según un modelo de Gutenberg-Richter truncado. El modelo de atenuación de la energía sísmica adoptado es el resultado de la comparación de la base de datos de movimientos fuertes del país, con relaciones desarrollados para otras regiones del mundo.

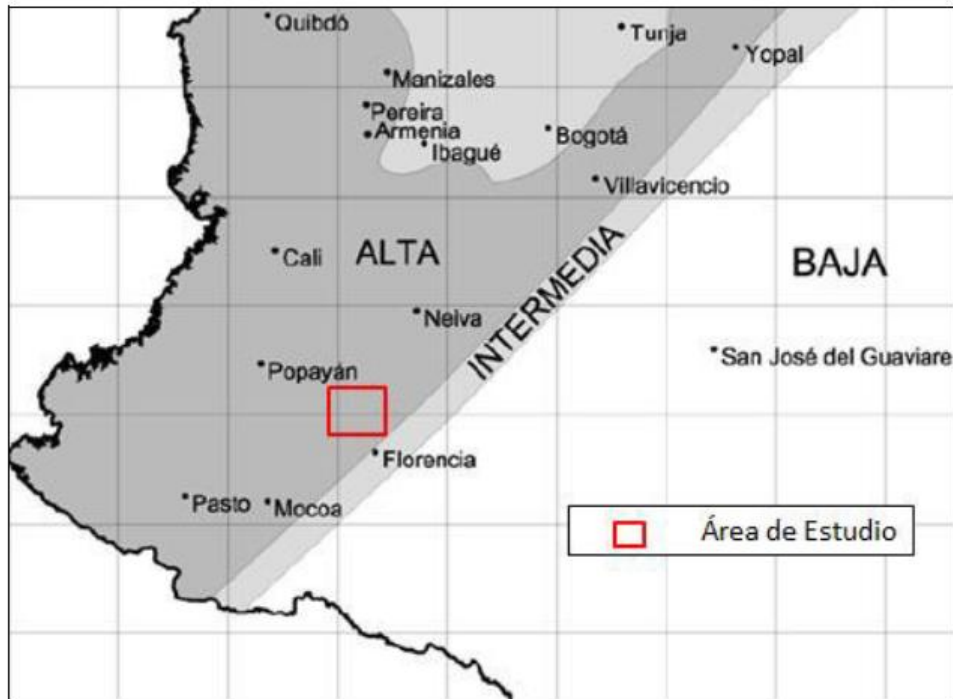
**Figura 3.8 Zonas de amenaza Sísmica aplicable a edificaciones para la NSR-10 en Función de Aa y Av - Unidad Funcional 5 (UF5).**

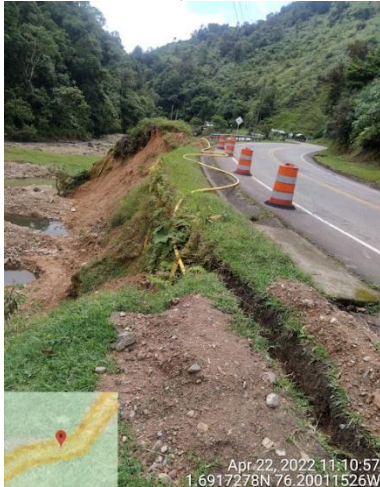
**Este: 4644017.150, Norte: 1745251.857**

**Figura 3.9 Sector perdida de banca por socavación de cuerpo de agua en la UF5.**

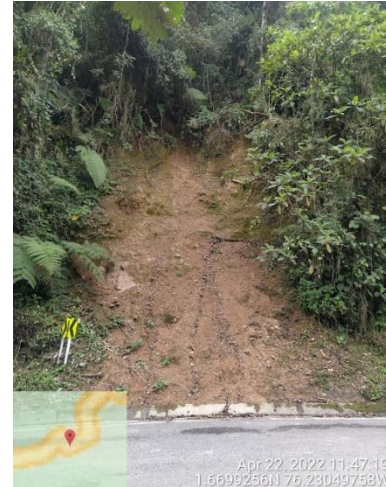
**Este: 4640617.775, Norte: 1742874.381**

**Figura 3.10 Escarpe de erosión hacia el corte de la vía, se identifica surcos y flujos de suelo hacia la vía en la UF5.**

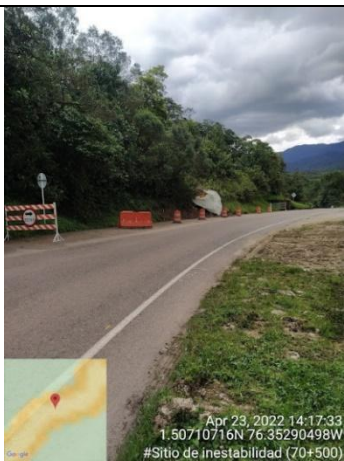
COORDENADA Y ABCISA (PR)	FOTOGRAFÍA	CATEGORÍA	DESCRIPCION
Este: 4626992.43, Norte: 1724850.85 PR 70+500

Media con Monitoreo	Movimiento talud superior.

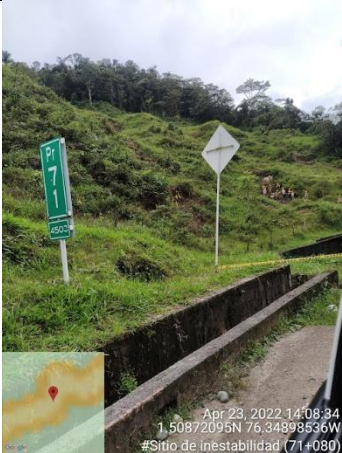
<p>Apr 23, 2022 14:08:34 1.50872095N 76.34893536W #Sitio de inestabilidad (71+080)</p>	Alta	Desconfinamiento de terraplén
<p>Este: 4629792.07 Norte: 1727312.25 PR 75+000</p>

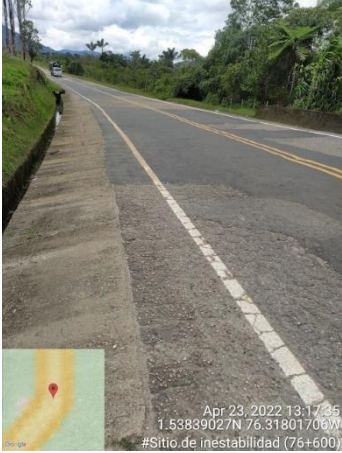
COORDENADA Y ABSCISA (PR)	FOTOGRAFÍA	CATEGORÍA	DESCRIPCION
<p>Este: 4630860.13 Norte: 1728311.45 PR 76+600</p>

Baja	Desconfinamiento de terraplén.
<p>Este: 4630925.12 Norte: 1730368.48 PR: 78+950</p>

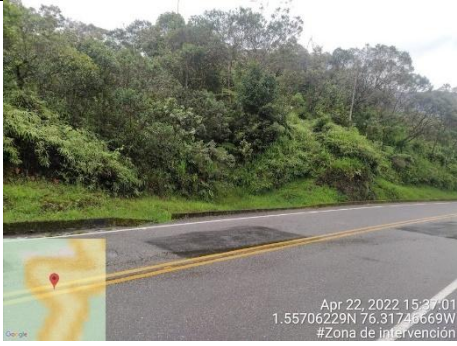
Media con monitoreo	Flujo de suelo y escarpe de erosión, talud superior.
<p>Este: 4630910.50 Norte: 1730569.86 PR 79+700</p>

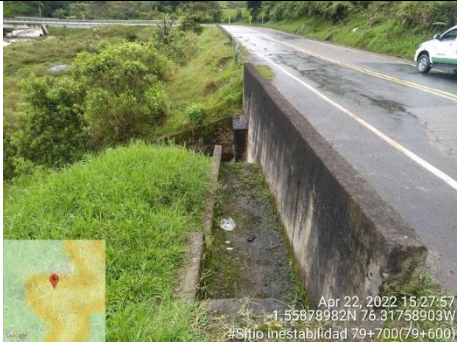
Media	Desconfinamiento del terraplén.

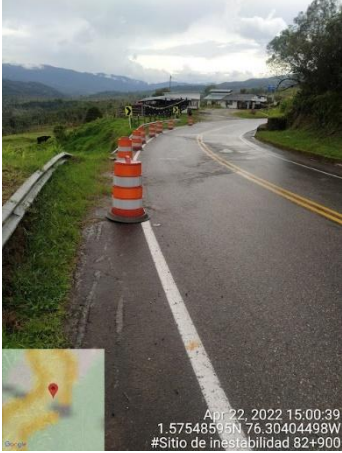
COORDENADA Y ABSCISA (PR)	FOTOGRAFÍA	CATEGORÍA	DESCRIPCION
Este: 4632433.115 Norte: 1732422.525 PR 82+900

Media con monitoreo	Medialuna en la vía hacia el talud externo
Este: 4632304.462 Norte: 1733095.222 PR 83+500

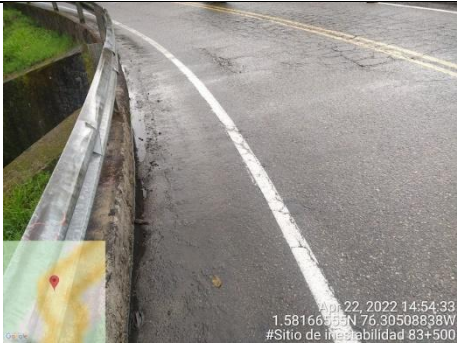
Media	Desconfinamiento del terraplén - medialuna hacia el talud externo.
Este: 4632461.598 Norte: 1733161.948 PR 83+900

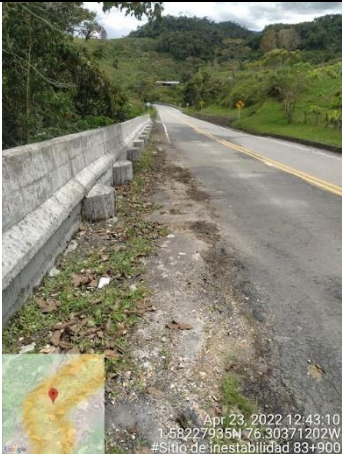
Alta	Pérdida de la banca

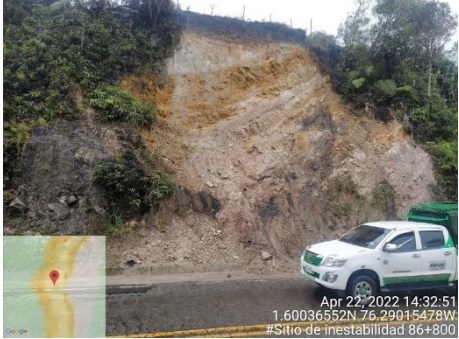
COORDENADA Y ABSCISA (PR)	FOTOGRAFÍA	CATEGORÍA	DESCRIPCION
Este: 4633966.488 Norte: 1735162.336 PR 86+800

Media con monitoreo	Escarpe de erosión y flujos menores. Talud derecho vía Pitalito – San Juan de Villalobos (corte en cajón).
Este: 4634522.392 Norte: 1736548.681 PR 88+800

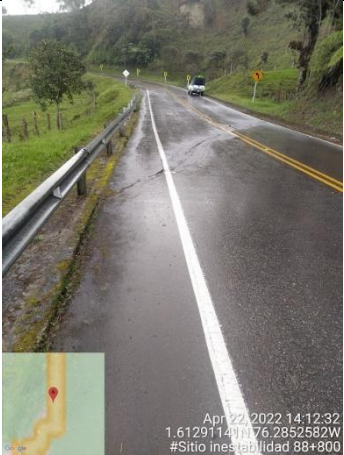
Media	Desconfinamiento.
Este: 4634551.6 Norte: 1737082.629 PR 89+300

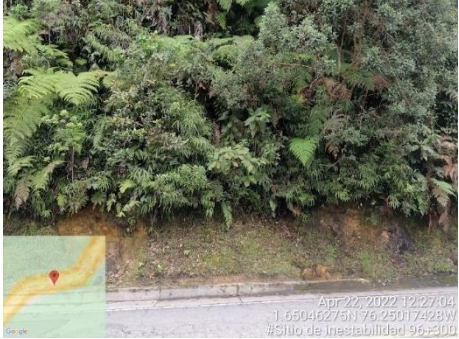
COORDENADA Y ABSCISA (PR)	FOTOGRAFÍA	CATEGORÍA	DESCRIPCION
Este: 4638413.693 Norte: 1740711.825 PR 96+300

Baja	Escarpes de erosión y flujos de suelo hacia talud superior
Este: 4640234.54 Norte: 1742779.927 PR 99+700

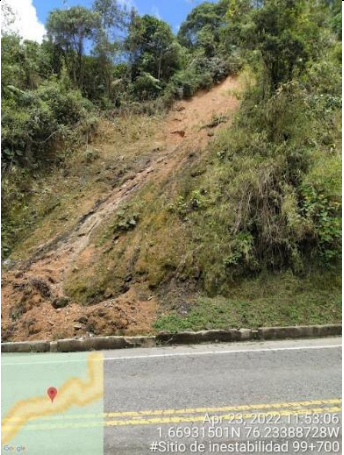
Baja	Escarpe de erosión y flujos menores. Talud derecho vía Pitalito – San Juan de Villalobos (corte en cajón).
Este: 4640617.775 Norte: 1742874.381 PR 100+280

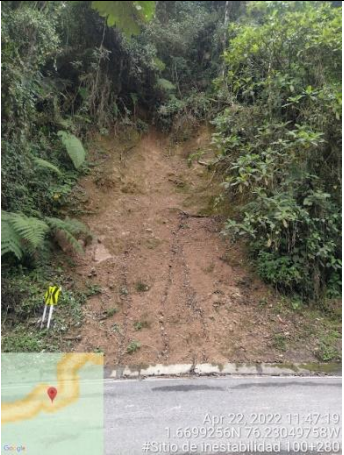
Media con monitoreo	Escarpe de erosión y flujos menores hacia el talud superior.

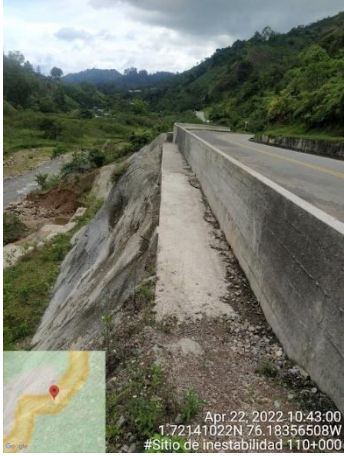
COORDENADA Y ABSCISA (PR)	FOTOGRAFÍA	CATEGORÍA	DESCRIPCION
Este: 4645875.431 Norte: 1748558.157 PR 110+000

Media	Escarpes de erosión hacia el talud externo – medialuna en la vía.
Este: 4646665.809 Norte: 1750883.267 PR 112+700

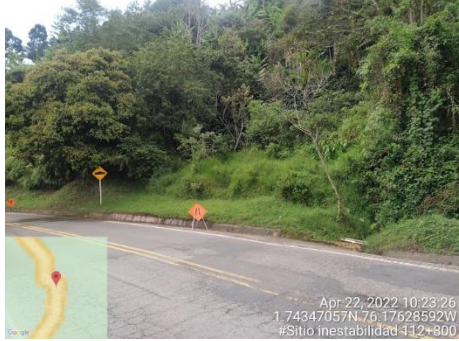
Media con monitoreo	Escarpe de erosión y flujos de suelo hacia el talud superior

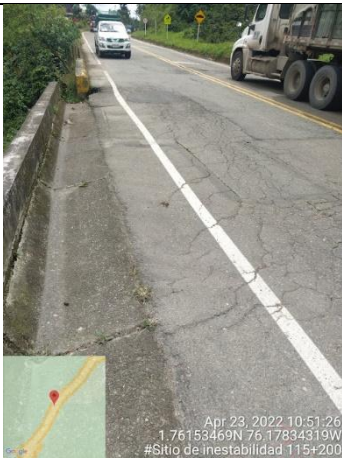
COORDENADA Y ABSCISA (PR)	FOTOGRAFÍA	CATEGORÍA	DESCRIPCION
Este: 4646460.437 Norte: 1752962.821 PR 115+200

Baja	Medialuna en la vía hacia el talud externo.
Este: 4649254.951 Norte: 1755668.984 PR 119+050

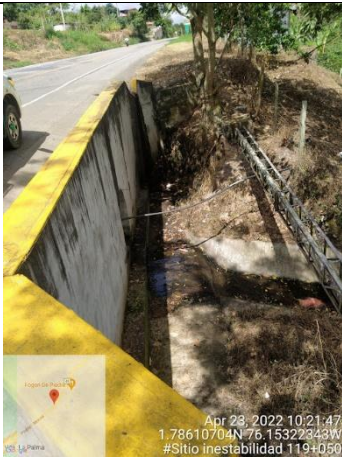
Alta	Pérdida de la banca.

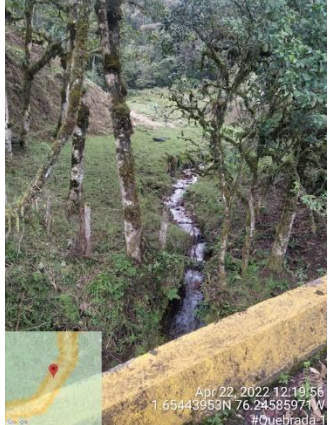
Quebrada KM 97	No se evidencio algún tipo de uso ni de contaminación, sin embargo, está expuesta a ser contaminada por los usuarios de la vía.	4638918.09	1741137.69

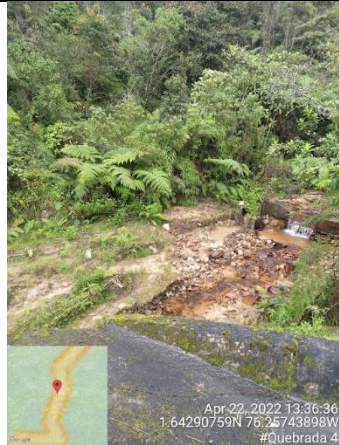
CUENCA	MICROCUENCA	NOMBRE	DESCRIPCIÓN	COORDENADAS		REGISTRO FOTOGRÁFICO
		Quebrada Santo Domingo	No hay evidencia de uso, ni contaminación por parte de los pobladores cercanos a la quebrada, sin embargo, debido a la cercanía con la ruta nacional está expuesta a cualquier tipo de contaminación.	4637634.77	1739870.32

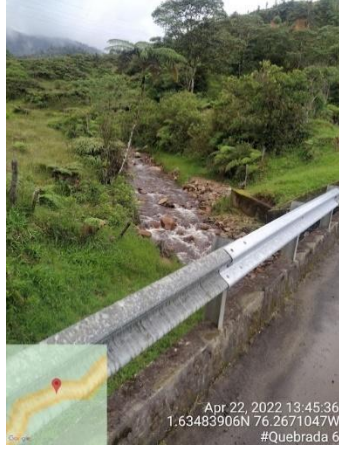
CUENCA	MICROCUENCA	NOMBRE	DESCRIPCIÓN	COORDENADAS		REGISTRO FOTOGRÁFICO
		Quebrada N.N	No se evidencia algún tipo de uso, ni de contaminación por residuos sólidos, sin embargo está expuesta a ser contaminada por estar cerca a la vía nacional.	4636550.27	1738974.24

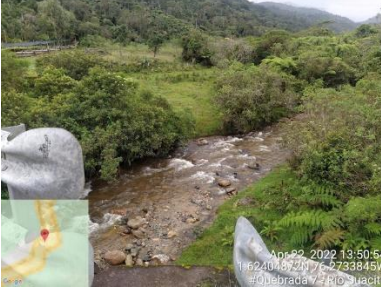
Río Suacita	En el recorrido se observó que cerca al río hay captación de sus aguas para piscicultura, además de uso doméstico.	4635850.26	1737781.26

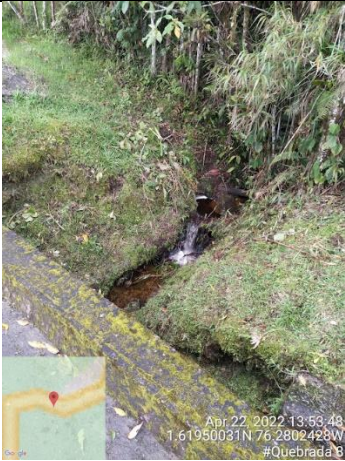
CUENCA	MICROCUENCA	NOMBRE	DESCRIPCIÓN	COORDENADAS		REGISTRO FOTOGRÁFICO
		Quebrada NN	Pequeña escorrentía que se forma por la topografía del terreno y las constantes precipitaciones. No se evidencia algún tipo de uso pero si de contaminación por residuos sólidos.	4635081.81	1737272.23

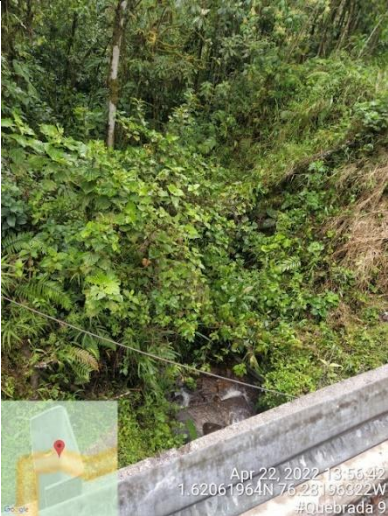
<small>Apr 22, 2022 13:56:32 1.62061964N 76.28196322W #Quebrada 9</small>

<small>Apr 22, 2022 13:53:48 1.61950031N 76.2802428W #Quebrada 8</small>
		Quebrada las Truchas	No hay evidencia de uso, ni contaminación por parte de los pobladores cercanos a la quebrada, sin embargo, debido a la cercanía con la ruta nacional está expuesta a cualquier tipo de contaminación.	4634904.54	1737407.36

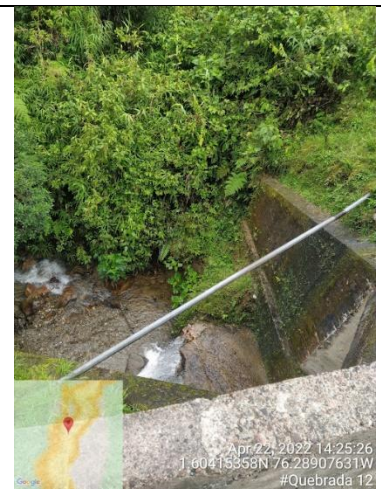
CUENCA	MICROCUENCA	NOMBRE	DESCRIPCIÓN	COORDENADAS		REGISTRO FOTOGRÁFICO
		Quebrada el salado	No hay evidencia de uso, ni contaminación por parte de los pobladores cercanos a la quebrada, sin embargo, debido a la cercanía con la ruta nacional está expuesta a cualquier tipo de contaminación.	4634094.96	1735580.88

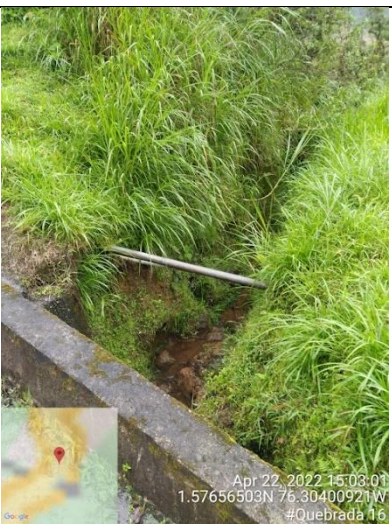
CUENCA	MICROCUENCA	NOMBRE	DESCRIPCIÓN	COORDENADAS		REGISTRO FOTOGRÁFICO
		Brote nacimiento – acueducto finca Los quesos	Captan agua para uso doméstico de la finca	4632427.98	1732519.61

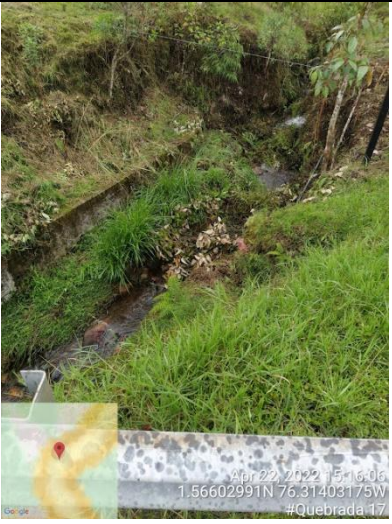
Quebrada NN (límite de la vereda la Quebradona y la vereda Esmeralda)	No hay evidencia de uso, ni fuentes de contaminación por parte de los pobladores a la quebrada, sin embargo, debido a la cercanía con la ruta nacional se evidencia contaminación por residuos sólidos en el área	4631311.04	1731363.75

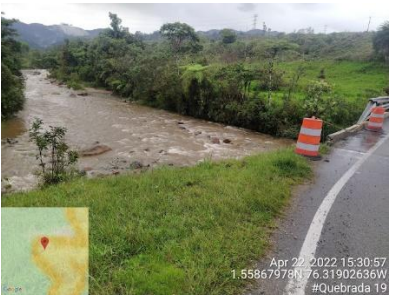
<small>Apr 22, 2022 15:30:57 1.55867979N 76.31902636W #Quebrada 19</small>

<small>Apr 22, 2022 15:26:20 1.5588391N 76.3176506W #Quebrada 18</small>
		Río Los Cauchos	Cuerpo de agua sensible a la contaminación constante de residuos sólidos y vertimientos de algún tipo de combustible, aceites por el paso constante de tracto caminos con petróleo u algún otro tipo de carga o sustancia que pueda ser derramados en el río y alterar el ecosistema.	4630752.36	1730555.09

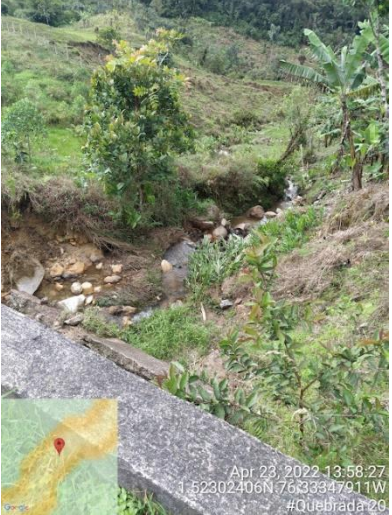
CUENCA	MICROCUENCA	NOMBRE	DESCRIPCIÓN	COORDENADAS		REGISTRO FOTOGRÁFICO
		Quebrada la Cima	No hay evidencia de uso, ni fuentes de contaminación por parte de los pobladores cercanos a la quebrada, sin embargo, debido a la cercanía con la ruta nacional se evidencia contaminación por residuos sólidos en el área.	4629131.84	1726607.68

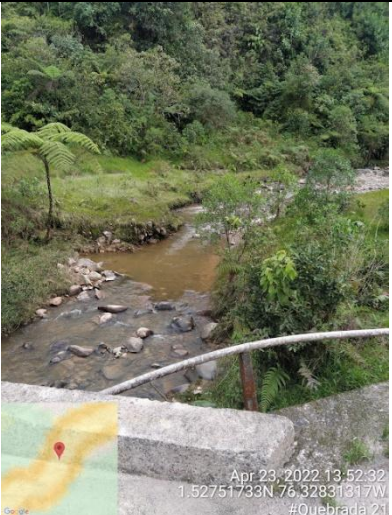
Quebrada la Mesa	De la parte alta de la quebrada a través de mangueras usan el agua para uso doméstico, presencia de contaminación por residuos sólidos.	4629763.6	1727219.21

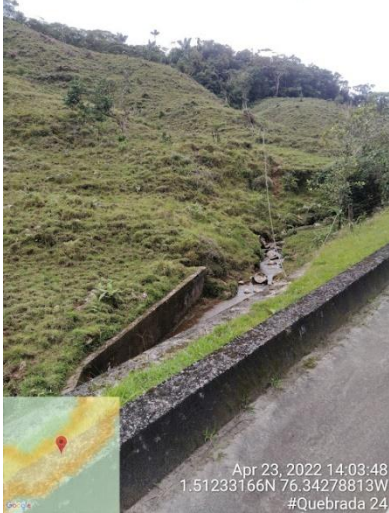
CUENCA	MICROCUENCA	NOMBRE	DESCRIPCIÓN	COORDENADAS		REGISTRO FOTOGRÁFICO
		Quebrada N.N	Posiblemente este cuerpo de agua en la parte alta se capta agua a través de mangueras para uso doméstico.	4628096.7	1725426.8

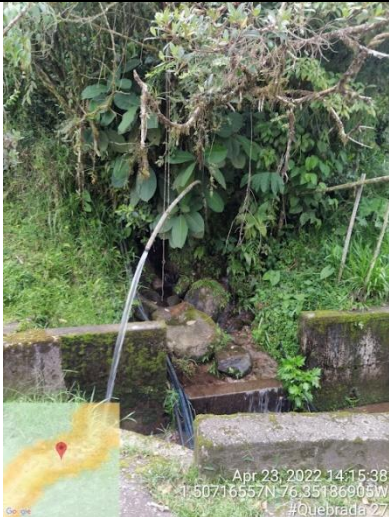
Escorrentía de la Vía	Desagüe de talud	4627055.41	1724856.8

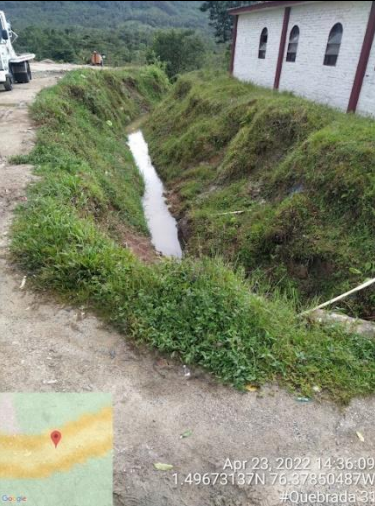
<p>Apr 23, 2022 14:36:09 1.49673137N 76.37850487W #Quebrada31</p>

<p>Apr 22, 2022 14:02:31 1.61656096N 76.23482183W #Quebrada10 y 30</p>
		Canal Receptor y Conductor de Aguas Lluvias	Cuerpo de agua formado por aguas lluvias.	4624110.89	1723699.89

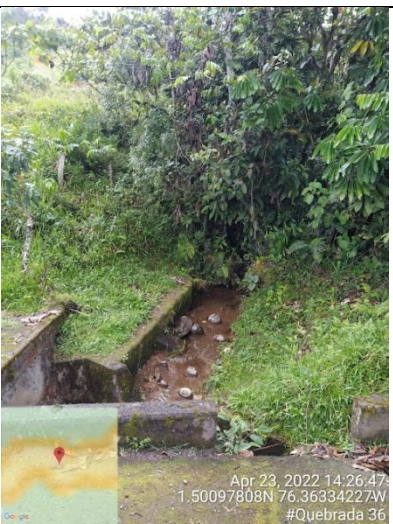
CUENCA	MICROCUENCA	NOMBRE	DESCRIPCIÓN	COORDENADAS		REGISTRO FOTOGRÁFICO
		Quebrada N.N	No hay evidencia de uso, ni fuentes de contaminación por parte de los pobladores cercanos a la quebrada, sin embargo, debido a la cercanía con la ruta nacional puede haber algún tipo de contaminación.	4625802.9	1724175.86
