## CONCESIONARIA RUTA AL SUR

### PROGRAMA DE ADAPTACIÓN DE LA GUÍA AMBIENTAL PAGA

**SECTOR PITALITO (PR128+772) - SAN JUAN DE VILLALOBOS (PR60+680)**

**“PROYECTO DE CONCESIÓN SANTANA - MOCOA - NEIVA”**

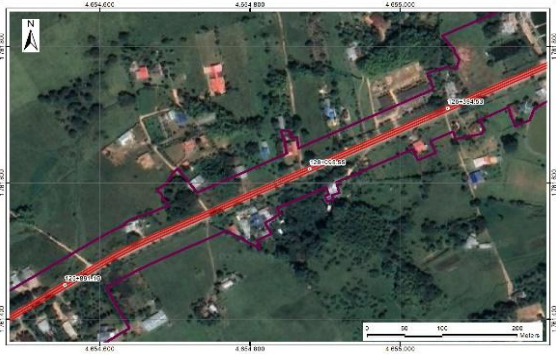
| Sector | Alcance | Figura |
|---|---|--|
| K125+900<br>(PR127+406) | Rehabilitación del corredor existente en una zona en donde se evidencian presencia de viviendas asociadas al corredor vial. | |

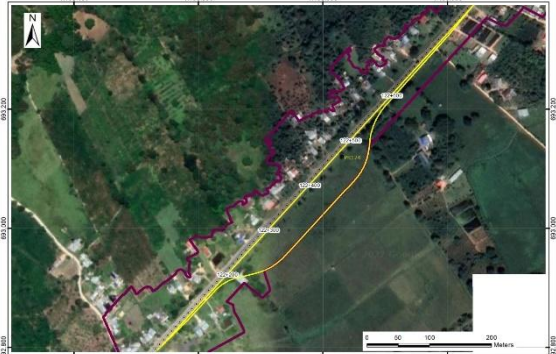
| Sector | Alcance | Figura |
|---|---|--|
| K122+3700<br>(PR123+878) | Rehabilitación del corredor existente, y construcción de área de servicio | |

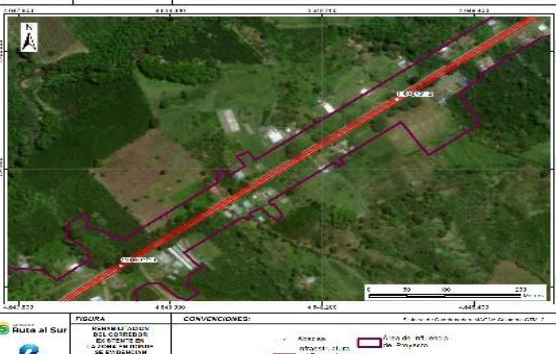
| Sector | Alcance | Figura |
|---|---|--|
| K116+500<br>(PR118+000) | Rehabilitación del corredor existente en una zona en donde se evidencian cultivos áreas cultivables de café. | |

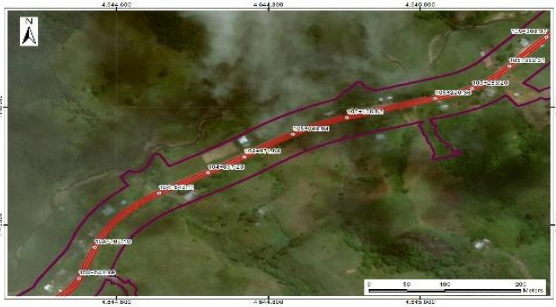
| Sector | Alcance | Figura |
|---|--|---|
| K104+900<br>(PR106+390) | Rehabilitación del corredor existente en una zona en donde se encuentran áreas de pastos. | <p><b>FIGURA:</b> REHABILITACIÓN DEL CORREDOR EXISTENTE EN LA ZONA EN DONDE SE ENCUENTRAN ÁREAS DE PASTOS</p> <p><b>CONVENIONES:</b></p> <ul style="list-style-type: none"> <li>Alcance Infraestructura del Proyecto</li> <li>Área de Influencia del Proyecto</li> </ul> |

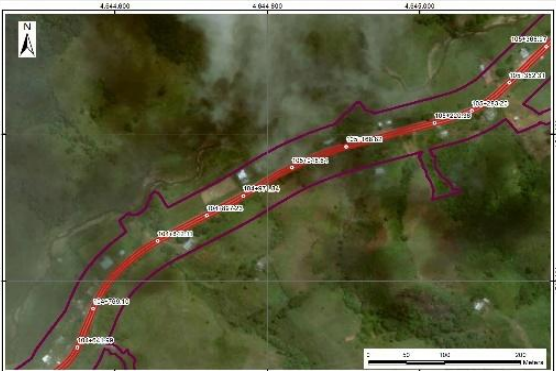
| Sector | Alcance | Figura |
|---|--|---|
| K102+450<br>(PR103+940) | Rehabilitación del corredor existente en una zona en donde se evidencian cultivos áreas cultivables de café. | <p><b>FIGURA:</b> REHABILITACIÓN DEL CORREDOR EXISTENTE EN LA ZONA EN DONDE SE EVIDENCIAN CULTIVOS ÁREAS CULTIVABLES DE CAFÉ</p> <p><b>CONVENIONES:</b></p> <ul style="list-style-type: none"> <li>Alcance Infraestructura del Proyecto</li> <li>Área de Influencia del Proyecto</li> </ul> |

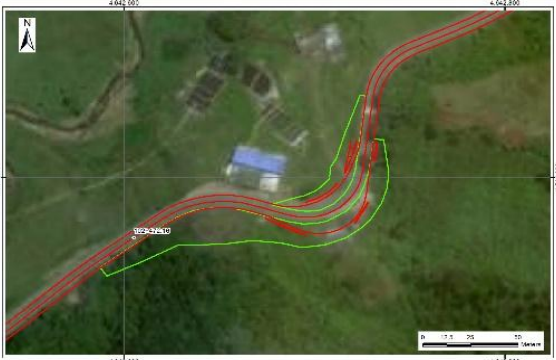
| Sector | Alcance | Figura |
|---|--|---|
| K102+250<br>(PR103+740) | Rehabilitación del corredor existente en una zona de sobreanchos | <p><b>FIGURA:</b> CORRECCIÓN DE CURVA ADICIÓN DE SOBREAÑO</p> <p><b>CONVENIONES:</b></p> <ul style="list-style-type: none"> <li>Alcance Infraestructura del Proyecto</li> <li>Área de Influencia del Proyecto</li> </ul> |

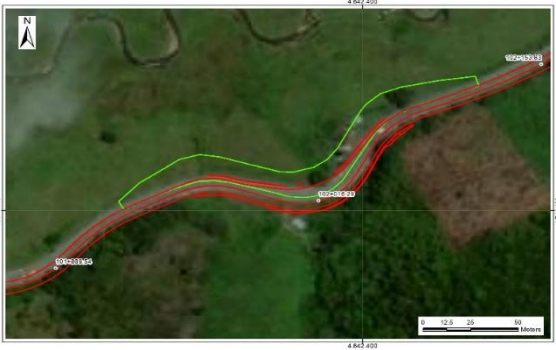
| Sector | Alcance | Figura |
|---|--|--|
| K101+850<br>(PR103+360) | Rehabilitación del corredor existente en una zona de sobreanchos | <p> <b>FIGURA</b><br/> CORRECCIÓN DE CURVA - ADICIÓN DE SOBREAÑO </p> <p> <b>CONVENCIÓNES:</b><br/> - Abscisa<br/> - Infraestructura del Proyecto<br/> - Línea de Compra </p> |

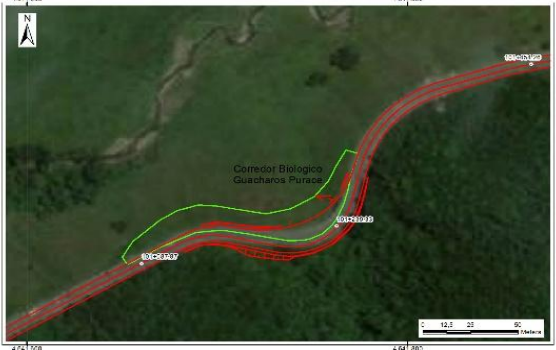
| Sector | Alcance | Figura |
|---|--|--|
| K101+050<br>(PR102+720) | Rehabilitación del corredor existente en una zona de sobreanchos | <p> <b>FIGURA</b><br/> CORRECCIÓN DE CURVA - ADICIÓN DE SOBREAÑO </p> <p> <b>CONVENCIÓNES:</b><br/> - Abscisa<br/> - Infraestructura del Proyecto<br/> - Línea de Compra </p> |

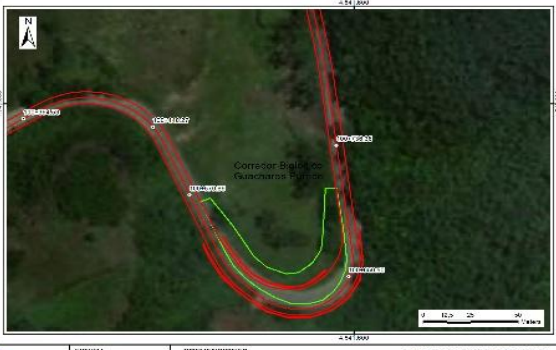
| Sector | Alcance | Figura |
|---|--|--|
| K100+550<br>(PR102+225) | Rehabilitación del corredor existente en una zona de sobreanchos | <p> <b>FIGURA</b><br/> CORRECCIÓN DE CURVA - ADICIÓN DE SOBREAÑO </p> <p> <b>CONVENCIÓNES:</b><br/> - Abscisa<br/> - Infraestructura del Proyecto<br/> - Línea de Compra </p> |

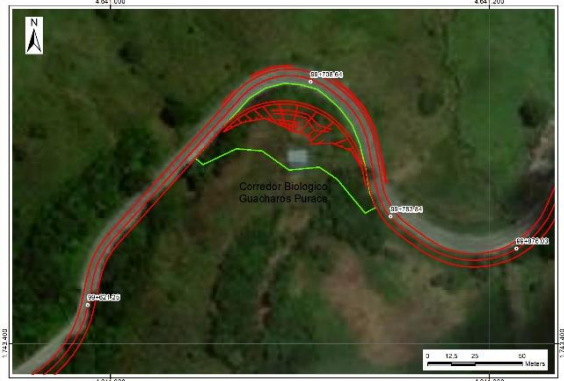
| Sector | Alcance | Figura |
|---|--|---|
| K99+620<br>(PR101+292) | Rehabilitación del corredor existente en una zona de sobreanchos | <p><b>FIGURA:</b> CORRECCIÓN DE CURVA - ADICIÓN DE SOBREAÑOCHO</p> <p><b>CONVENCIONES:</b></p> <ul style="list-style-type: none"> <li>Abseque</li> <li>Infraestructura del Proyecto</li> <li>Línea de Compra</li> </ul> |

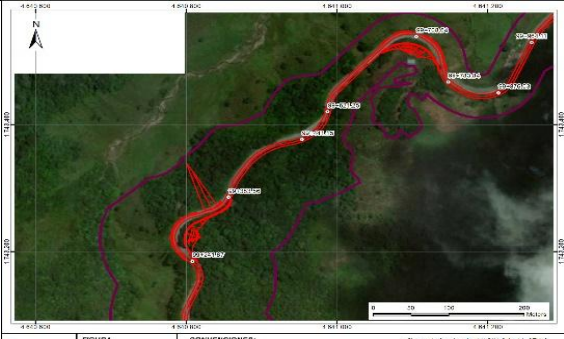
| Sector | Alcance | Figura |
|---|--|---|
| K99+200<br>(PR100+873) | Rehabilitación del corredor existente en una zona de sobreanchos | <p><b>FIGURA:</b> REHABILITACIÓN DEL CORREDOR EN UNA ZONA DE SOBREAÑOCHO</p> <p><b>CONVENCIONES:</b></p> <ul style="list-style-type: none"> <li>Abseque</li> <li>Infraestructura del Proyecto</li> <li>Área de Influencia del Proyecto</li> </ul> |

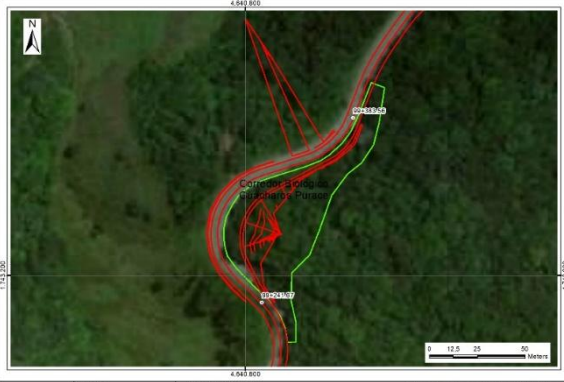
| Sector | Alcance | Figura |
|---|--|---|
| K99+100<br>(PR100+773) | Rehabilitación del corredor existente en una zona de sobreanchos | <p><b>FIGURA:</b> CORRECCIÓN DE CURVA - ADICIÓN DE SOBREAÑOCHO</p> <p><b>CONVENCIONES:</b></p> <ul style="list-style-type: none"> <li>Abseque</li> <li>Infraestructura del Proyecto</li> <li>Línea de Compra</li> </ul> |

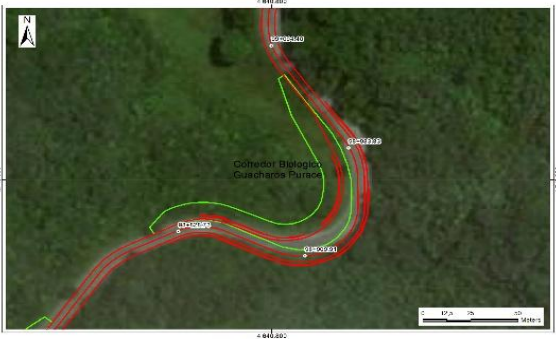
| Sector | Alcance | Figura |
|---|---|---|
| K98+750<br>(PR100+430) | Rehabilitación del corredor existente en una zona de sobreanchos | <p><b>FIGURA</b><br/>CORRECCIÓN DE CURVA - ADICIÓN DE SOBREAÑO</p> <p><b>CONVENCIONES:</b></p> <ul style="list-style-type: none"> <li>Abalce</li> <li>Infraestructura del Proyecto</li> <li>Línea de Corrimiento</li> </ul> <p>Escala: 1:5000</p> |

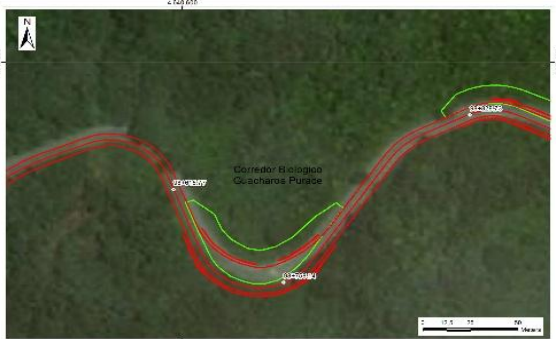
| Sector | Alcance | Figura |
|---|---|---|
| K98+545<br>(PR100+220) | Rehabilitación del corredor existente en una zona de sobreanchos | <p><b>FIGURA</b><br/>CORRECCIÓN DE CURVA - ADICIÓN DE SOBREAÑO</p> <p><b>CONVENCIONES:</b></p> <ul style="list-style-type: none"> <li>Abalce</li> <li>Infraestructura del Proyecto</li> <li>Línea de Corrimiento</li> </ul> <p>Escala: 1:5000</p> |

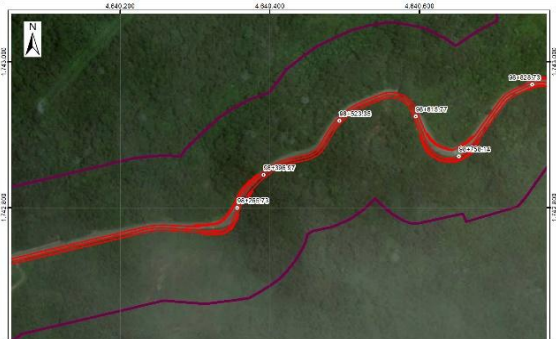
| Sector | Alcance | Figura |
|---|---|---|
| K98+300<br>(PR99+980) | Rehabilitación del corredor existente en una zona de bosque denso | <p><b>FIGURA</b><br/>REHABILITACIÓN DEL CORREDOR EXISTENTE EN ZONAS DE BOSQUE DENSO</p> <p><b>CONVENCIONES:</b></p> <ul style="list-style-type: none"> <li>Abalce</li> <li>Infraestructura del Proyecto</li> <li>Área de Influencia del Proyecto</li> <li>Línea de Corrimiento</li> </ul> <p>Escala: 1:10000</p> |

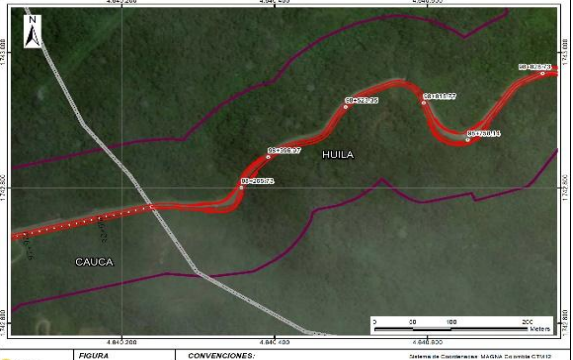
| Sector | Alcance | Figura |
|---|--|--|
| K98+070<br>(PR99+750) | Sector de rehabilitación El Cable | <p><b>FIGURA:</b> REHABILITACION EN EL CABLE</p> <p><b>CONVENCIONES:</b></p> <ul style="list-style-type: none"> <li>Abscisa Infraestructura del Proyecto</li> <li>Área de Influencia del Proyecto</li> <li>Límite Departamental</li> </ul> |

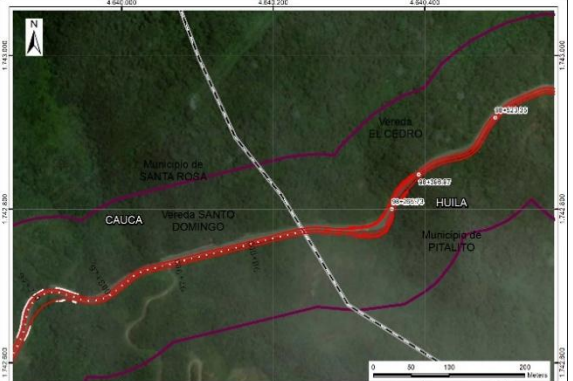
| Sector | Alcance | Figura |
|---|--|--|
| K98+071<br>(PR99+751) | Rehabilitación de la calzada existente | <p><b>FIGURA:</b> REHABILITACION DE LA CALZADA EXISTENTE</p> <p><b>CONVENCIONES:</b></p> <ul style="list-style-type: none"> <li>Abscisa Infraestructura del Proyecto</li> <li>Área de Influencia del Proyecto</li> <li>Límite Departamental</li> </ul> |

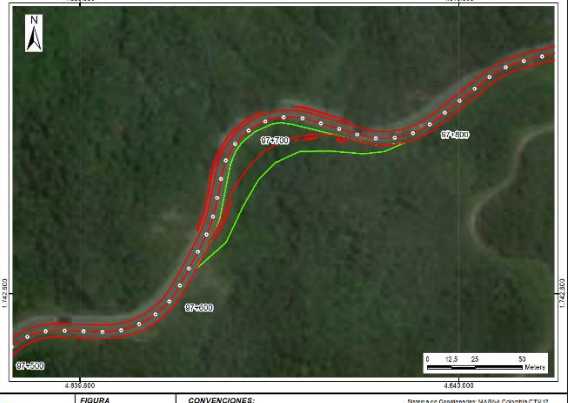
| Sector | Alcance | Figura |
|---|--|--|
| K97+700<br>(PR99+375) | Rehabilitación del corredor existente en una zona de sobreanchos | <p><b>FIGURA:</b> CORRECCION DE CURVA - ADICION DE SOBREAÑOCHO</p> <p><b>CONVENCIONES:</b></p> <ul style="list-style-type: none"> <li>Abscisa Infraestructura del Proyecto</li> <li>Línea de Compra</li> <li>Área de Influencia del Proyecto</li> <li>Límite Departamental</li> </ul> |

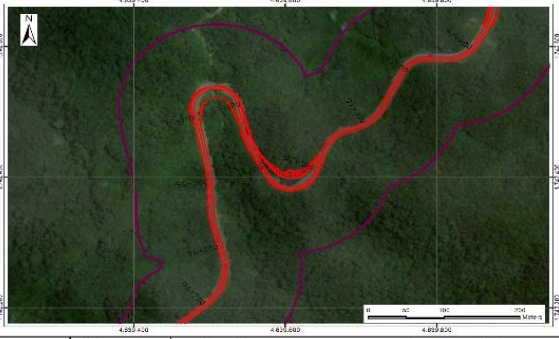
| Sector | Alcance | Figura |
|---|--|--|
| K97+400<br>(PR99+075) | Rehabilitación del corredor existente en una zona de bosque denso y bosque de galería con corrección de sobreebancho | <p><b>FIGURA:</b> REHABILITACIÓN DEL CORREDOR EXISTENTE EN UNA ZONA DE BOSQUE DE GALERÍA CON CORRECCIÓN DE SOBREEBANCHO.</p> <p><b>CONVENCIONES:</b></p> <ul style="list-style-type: none"> <li>Abscisas Infraestructura del Proyecto</li> <li>Área de Influencia del Proyecto</li> </ul> |

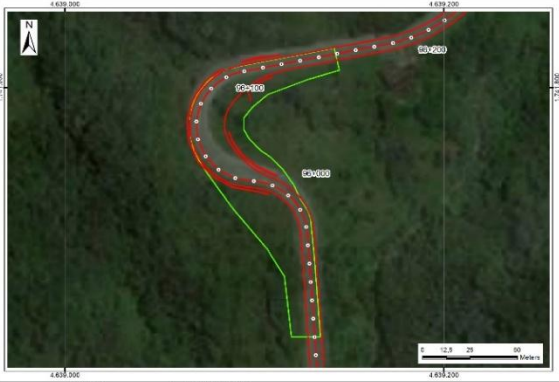
| Sector | Alcance | Figura |
|---|--|--|
| K96+50<br>(PR97+724) | Rehabilitación del corredor existente en una zona de sobreanchos | <p><b>FIGURA:</b> CORRECCIÓN DE CURVA - ADICIÓN DE SOBREEBANCHO</p> <p><b>CONVENCIONES:</b></p> <ul style="list-style-type: none"> <li>Abscisas Infraestructura del Proyecto</li> <li>Línea de Compra</li> </ul> |

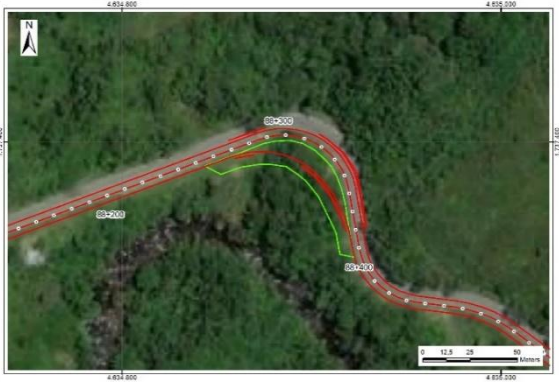
| Sector | Alcance | Figura |
|---|--|--|
| K88+335<br>(PR90+000) | Rehabilitación del corredor existente en una zona de sobreanchos | <p><b>FIGURA:</b> CORRECCIÓN DE CURVA - ADICIÓN DE SOBREEBANCHO</p> <p><b>CONVENCIONES:</b></p> <ul style="list-style-type: none"> <li>Abscisas Infraestructura del Proyecto</li> <li>Línea de Compra</li> </ul> |

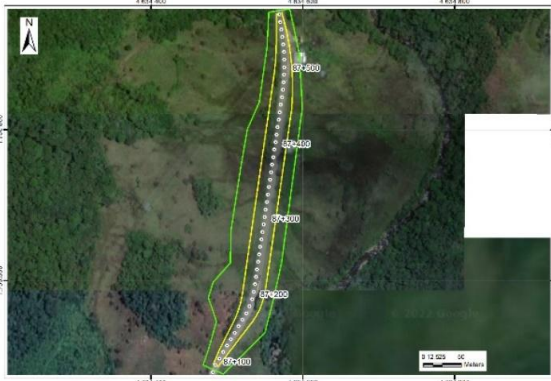
| Sector | Alcance | Figura |
|---|---|--|
| K87+150<br>(PR88+675) | Peaje | <p>Figura: Área de Peaje</p> <p>Conveniones: Abcisos, Área Actualizada, Línea de Compra</p> |

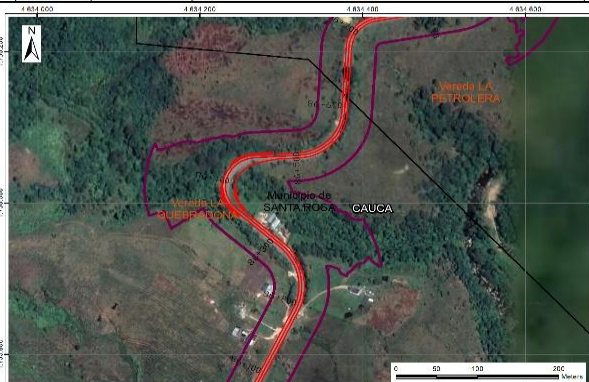
| Sector | Alcance | Figura |
|---|---|--|
| K86+400<br>(PR87+884) | Rehabilitación del corredor existente en una zona de sobrancho | <p>Figura: Rehabilitación del Corredor Existente en una Zona de Sobrancho</p> <p>Conveniones: Abcisa, Infraestructura del Proyecto, Área de Influencia del Proyecto, Límite Vertical</p> |

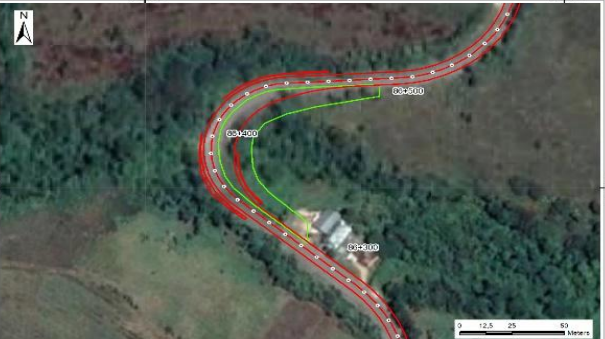
| Sector | Alcance | Figura |
|---|---|--|
| K86+350<br>(PR87+834) | Rehabilitación del corredor existente en una zona de sobranchos | <p>Figura: Corrección de Curva - Adición de Sobrancho</p> <p>Conveniones: Abcisos, Infraestructura del Proyecto, Línea de Compra</p> |

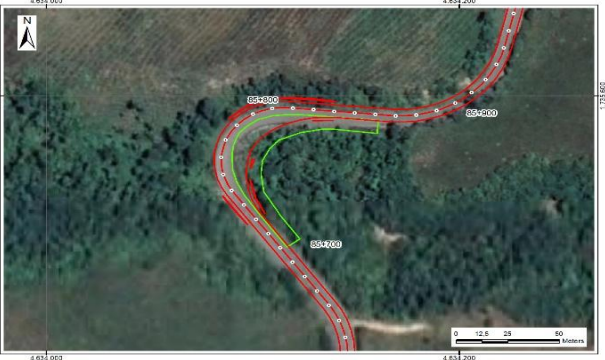
| Sector | Alcance | Figura |
|---|---|--|
| K85+780<br>(PR87+308) | Rehabilitación del corredor existente en una zona de sobreaño | <p><b>FIGURA:</b> CORRECCIÓN DE CURVA - ADICIÓN DE SOBREAÑO</p> <p><b>CONVENCIONES:</b></p> <ul style="list-style-type: none"> <li>Abstracción de Infraestructura del Proyecto</li> <li>Línea de Compra</li> </ul> |

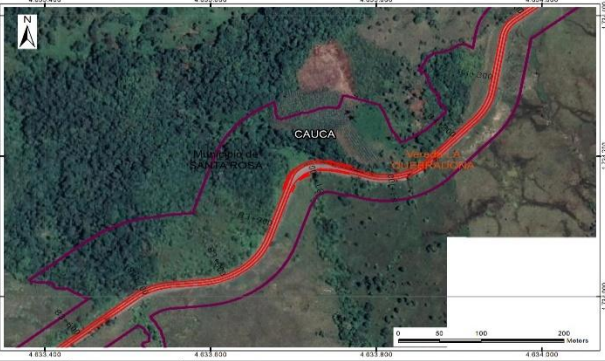
| Sector | Alcance | Figura |
|---|---|--|
| K84+000<br>(PR85+530) | Rehabilitación del corredor existente en una zona de sobreaño | <p><b>FIGURA:</b> REHABILITACIÓN DEL CORREDOR EXISTENTE EN UNA ZONA DE SOBREAÑO</p> <p><b>CONVENCIONES:</b></p> <ul style="list-style-type: none"> <li>Abstracción de Infraestructura del Proyecto</li> <li>Área de Influencia del Proyecto</li> <li>Límite Veredal</li> </ul> |

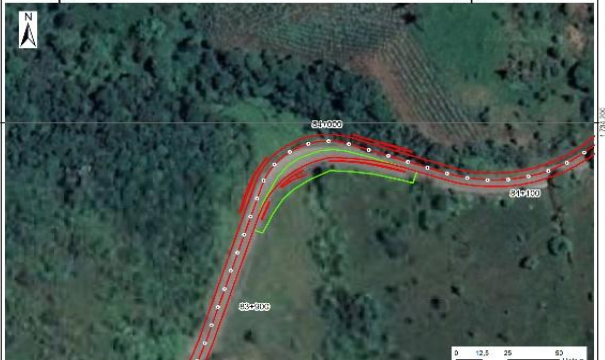
| Sector | Alcance | Figura |
|---|---|--|
| K83+957<br>(PR85+487) | Rehabilitación del corredor existente en una zona de sobreaño | <p><b>FIGURA:</b> CORRECCIÓN DE CURVA - ADICIÓN DE SOBREAÑO</p> <p><b>CONVENCIONES:</b></p> <ul style="list-style-type: none"> <li>Abstracción de Infraestructura del Proyecto</li> <li>Línea de Compra</li> </ul> |

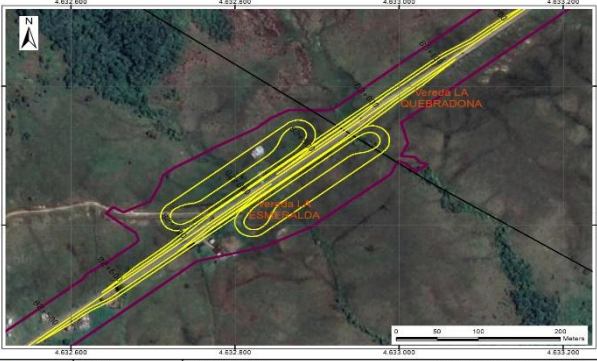
| Sector | Alcance | Figura |
|--|---|--|
| K82+850<br>(PR84+305) | Área de pesaje | <p><b>FIGURA:</b> ZONA DE PESAJE</p> <p><b>CONVENCIONES:</b></p> <ul style="list-style-type: none"> <li>Abcisor</li> <li>Infraestructura del Proyecto</li> <li>Área de influencia del Proyecto</li> <li>Límite Veredas</li> </ul> |

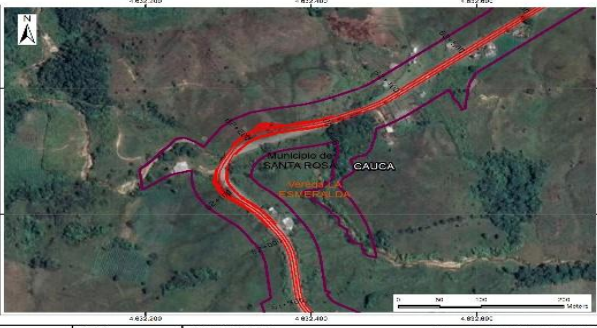
| Sector | Alcance | Figura |
|--|---|--|
| K82+050 -<br>K82+350<br>(PR83+465 -<br>PR83+700) | Rehabilitación del corredor existente en una zona de sobreaño | <p><b>FIGURA:</b> REHABILITACIÓN EXISTENTE EN UNA ZONA DE SOBREAÑO</p> <p><b>CONVENCIONES:</b></p> <ul style="list-style-type: none"> <li>Abcisor</li> <li>Infraestructura del Proyecto</li> <li>Área de influencia del Proyecto</li> <li>Límite Veredas</li> </ul> |

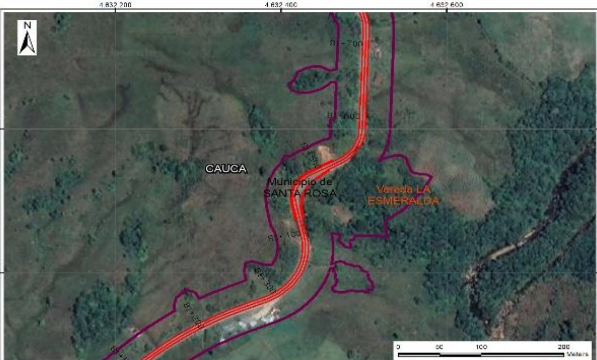
| Sector | Alcance | Figura |
|--|---|--|
| K81+523<br>(PR82+937) | Rehabilitación del corredor existente en una zona de sobreaño | <p><b>FIGURA:</b> REHABILITACIÓN EXISTENTE EN UNA ZONA DE SOBREAÑO</p> <p><b>CONVENCIONES:</b></p> <ul style="list-style-type: none"> <li>Abcisor</li> <li>Infraestructura del Proyecto</li> <li>Área de influencia del Proyecto</li> <li>Límite Veredas</li> </ul> |

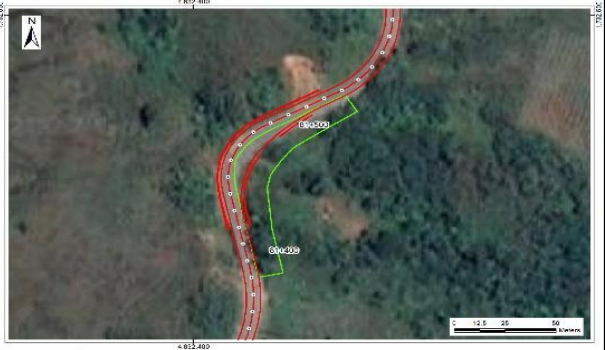
| Sector | Alcance | Figura |
|--|--|--|
| K81+410<br>(PR82+824) | Rehabilitación del corredor existente en una zona de sobreebanchos | <p>FIGURA: CORRECCIÓN DE CURVA ADICIÓN DE SOBREEBANCHO</p> <p>CONVENCIONES: Abscisas, Infraestructura del Proyecto, Línea de Control</p> <p>Escala: 0 12.5 25 50 Metros</p> |

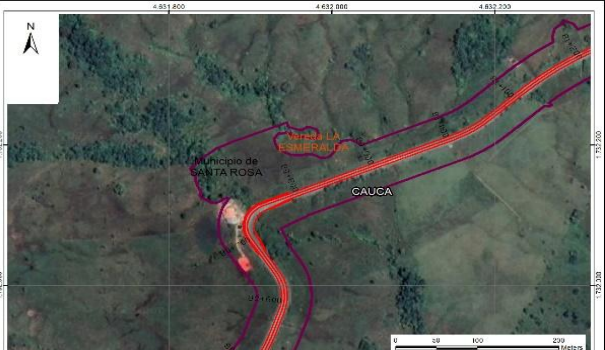
| Sector | Alcance | Figura |
|--|--|--|
| K80+680 – K80+800<br>(PR80+030 a PR82+150) | Rehabilitación del corredor existente en una zona de sobreebanchos | <p>FIGURA: REHABILITACIÓN EXISTENTE EN UNA ZONA DE SOBREEBANCHO</p> <p>CONVENCIONES: Abscisas, Área de influencia del Proyecto, Límite Vertical</p> <p>Escala: 0 50 100 200 Metros</p> |

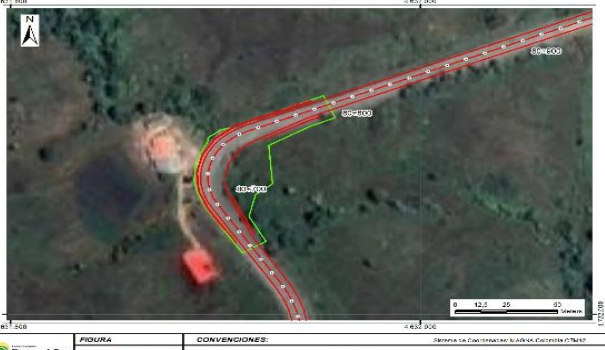
| Sector | Alcance | Figura |
|--|--|--|
| K80+680 - k80+800<br>(PR80+030 - PR82+150) | Rehabilitación del corredor existente en una zona de sobreebanchos | <p>FIGURA: CORRECCIÓN DE CURVA ADICIÓN DE SOBREEBANCHO</p> <p>CONVENCIONES: Abscisas, Infraestructura del Proyecto, Línea de Control</p> <p>Escala: 0 12.5 25 50 Metros</p> |

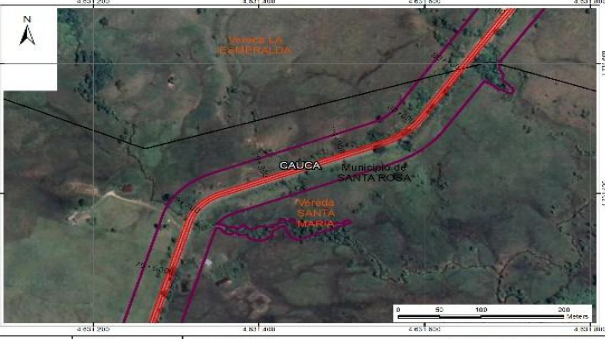
| Sector | Alcance | Figura |
|--|--|---|
| K79+900<br>(PR81+240) | Rehabilitación del corredor existente en una zona de pastos. | <p><b>FIGURA:</b> REHABILITACIÓN DEL CORREDOR EXISTENTE EN UNA ZONA DE PASTOS</p> <p><b>CONVENCIONES:</b></p> <ul style="list-style-type: none"> <li>Abaceras</li> <li>Infraestructura del Proyecto</li> <li>Área de Influencia del Proyecto</li> <li>Línea Vecinal</li> </ul> |

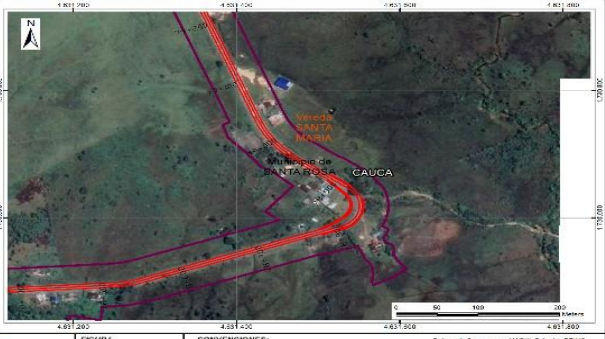
| Sector | Alcance | Figura |
|--|--|---|
| K78+780 - K78+920<br>(PR80+063 - PR80+204) | Rehabilitación del corredor existente en una zona de sobreebanco | <p><b>FIGURA:</b> REHABILITACIÓN DEL CORREDOR EXISTENTE EN UNA ZONA DE SOBREEBANCO</p> <p><b>CONVENCIONES:</b></p> <ul style="list-style-type: none"> <li>Abaceras</li> <li>Infraestructura del Proyecto</li> <li>Área de Influencia del Proyecto</li> <li>Línea Vecinal</li> </ul> |

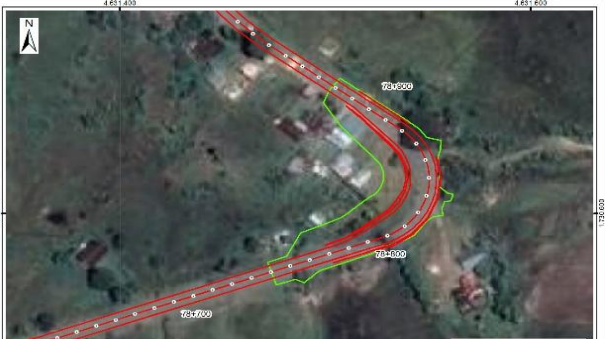
| Sector | Alcance | Figura |
|--|--|---|
| K78+780 - K78+920<br>(PR80+063 - PR80+204) | Rehabilitación del corredor existente en una zona de sobreebanco | <p><b>FIGURA:</b> CORRECCIÓN DE CURVA/ADICIÓN DE SOBREEBANCO</p> <p><b>CONVENCIONES:</b></p> <ul style="list-style-type: none"> <li>Abaceras</li> <li>Infraestructura del Proyecto</li> <li>Línea de Compra</li> </ul> |

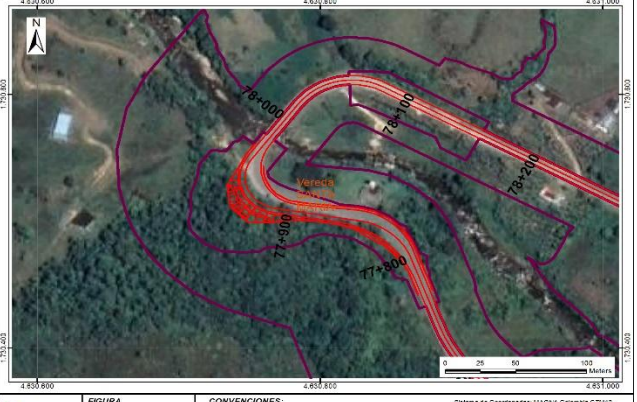
| Sector | Alcance | Figura |
|---|--|--|
| K77+900<br>(PR79+168) | Rehabilitación del corredor existente en una zona de sobreebanco | <p><b>FIGURA:</b> FINALIZACIÓN DEL CORREDOR DE REHABILITACIÓN EXISTENTE EN UNA ZONA DE SOBREEBANCO</p> <p><b>CONVENCIONES:</b></p> <ul style="list-style-type: none"> <li>Atalucía</li> <li>Área de Servicio</li> <li>Infraestructura del Proyecto</li> <li>Área de Influencia del Proyecto</li> <li>Límite Veredal</li> </ul> <p>Sistema de Coordenadas: WGS84, Geoida CMO12</p> |

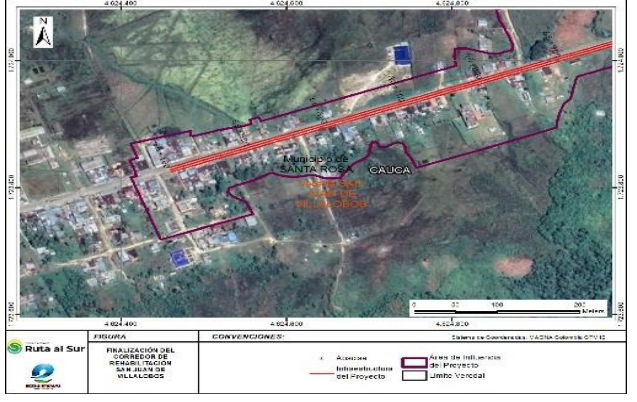
| Sector | Alcance | Figura |
|---|--|--|
| K66+400<br>(PR67+102) | rehabilitación – San Juan de Villalobos | <p><b>FIGURA:</b> FINALIZACIÓN DEL CORREDOR DE REHABILITACIÓN SAN JUAN DE VILLALOBOS</p> <p><b>CONVENCIONES:</b></p> <ul style="list-style-type: none"> <li>Atalucía</li> <li>Área de Servicio</li> <li>Infraestructura del Proyecto</li> <li>Área de Influencia del Proyecto</li> <li>Límite Veredal</li> </ul> <p>Sistema de Coordenadas: WGS84, Geoida CMO12</p> |

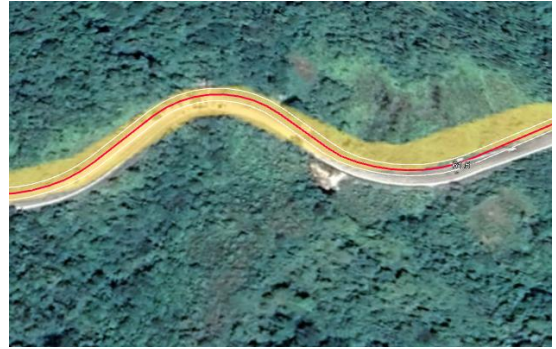
| Sector | Alcance | Figura |
|---|--|--|
| PR 61+430 | Ampliación de radio de curva Pr 61+430 – 61+565 | |

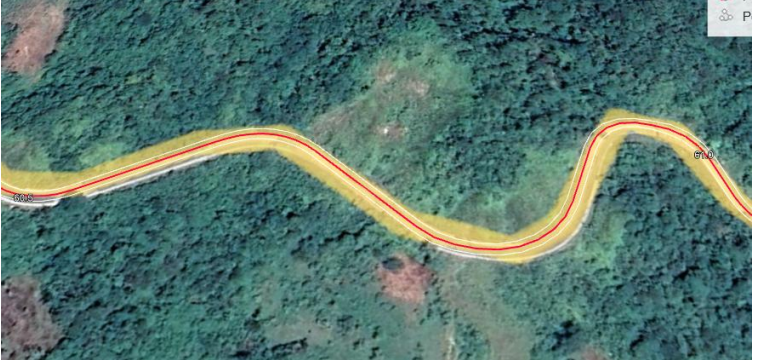
| Sector | Alcance | Figura |
|---|---|--|
| PR 60+680 | Ampliación de radio de curva Pr 60+680 – 60+790 | |

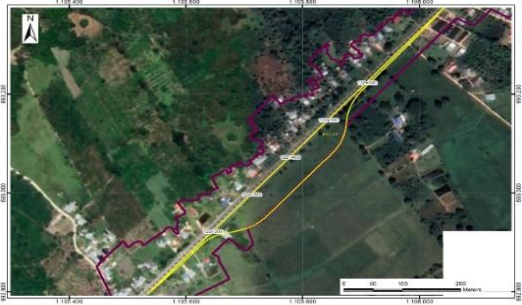
| Tipo de obra | Abscisa inicial | Abscisa final | Características | Figura |
|--|---|--|---|--|
| Área de servicio | K122+050 (PR123+558) | K122+820 (PR124+328) | El área de servicio de Villalobos, se ubica en el PR122+558 de la ruta 4503 y se ubicó en este lugar, teniendo en cuenta las disposiciones del apéndice técnico sobre distancia máxima entre áreas de servicio de 80 Km, se plantea una explanación la cual requiere cortes y rellenos. | <br><b>FIGURA</b><br>RECONSTRUCCIÓN DEL CORREDOR EXISTENTE DE EL AREA DE SERVICIO |

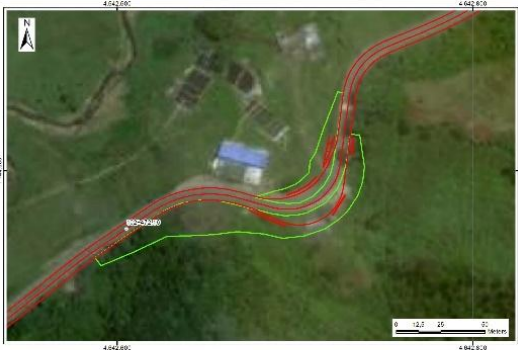
<p>Figura: Corrección de curva y adición de sobreaño. Incluye leyenda: Alternativa, Infraestructura de Proyecto, Línea de Contorno.</p> |
| PR Curva | Radi o [m] | Sobre ancho izquierdo [m] | Sobre ancho Derecho [m] | | | | | | | | | |
| PR103+662 | 30 | 5.2 | 6.9 | | | | | | | | | |

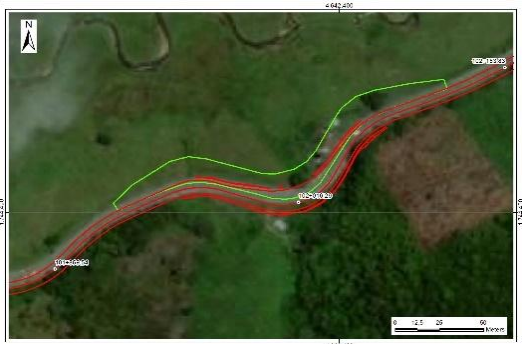
| Tipo de obra | Abscisa inicial | Abscisa final | Características | Figura | | | | | | | | | | | | |
|---|--|---|---|---|---|---|---|---|---|---|---|--|---|---|---|--|
| Corrección de curva – adición de sobreaancho | K101+765 (PR103+270) | K101+970 (PR103+476) | <p>Ampliación interna la cual requiere prolongar la obra hidráulica, muro de contención y corte, con el fin de garantizar el giro del vehículo de diseño de acuerdo a las condiciones geométricas de cada curva horizontal</p> <table border="1"> <thead> <tr> <th>PR Curva</th> <th>Radi o [m]</th> <th>Sobre ancho Izquierd o [m]</th> <th>Sobre ancho Derech o [m]</th> </tr> </thead> <tbody> <tr> <td>PR103+270</td> <td>33</td> <td>6.2</td> <td>-</td> </tr> </tbody> </table> | PR Curva | Radi o [m] | Sobre ancho Izquierd o [m] | Sobre ancho Derech o [m] | PR103+270 | 33 | 6.2 | - | <br><table border="1"> <tr> <td><b>FIGURA</b></td> <td><b>CONVENCIÓNES:</b></td> </tr> <tr> <td> <br/> CORRECCIÓN DE CURVA - ADICIÓN DE SOBREAANCHO </td> <td> <ul style="list-style-type: none"> <li><span style="color: red;">—</span> Adicción</li> <li><span style="color: red;">—</span> Infraestructura</li> <li><span style="color: red;">—</span> Muro de contención</li> <li><span style="color: green;">—</span> Línea de Compensación</li> </ul> </td> </tr> </table> | <b>FIGURA</b> | <b>CONVENCIÓNES:</b> | <br>CORRECCIÓN DE CURVA - ADICIÓN DE SOBREAANCHO | <ul style="list-style-type: none"> <li><span style="color: red;">—</span> Adicción</li> <li><span style="color: red;">—</span> Infraestructura</li> <li><span style="color: red;">—</span> Muro de contención</li> <li><span style="color: green;">—</span> Línea de Compensación</li> </ul> |
| PR Curva | Radi o [m] | Sobre ancho Izquierd o [m] | Sobre ancho Derech o [m] | | | | | | | | | | | | | |
| PR103+270 | 33 | 6.2 | - | | | | | | | | | | | | | |

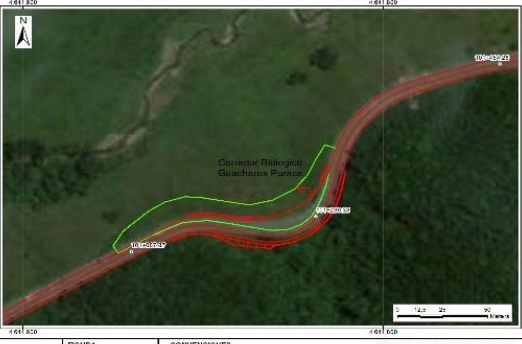
| Tipo de obra | Abscisa inicial | Abscisa final | Características | Figura | | | | | | | | | | | | |
|---|--|---|---|---|---|---|---|---|---|---|---|--|---|---|---|--|
| Corrección de curva – adición de sobreaancho | K100+980 (PR102+654) | K101+130 (PR102+804) | <p>Ampliación interna la cual requiere prolongar la obra hidráulica, muro de contención y corte, con el fin de garantizar el giro del vehículo de diseño de acuerdo a las condiciones geométricas de cada curva horizontal</p> <table border="1"> <thead> <tr> <th>PR Curva</th> <th>Radi o [m]</th> <th>Sobre ancho Izquierd o [m]</th> <th>Sobre ancho Derech o [m]</th> </tr> </thead> <tbody> <tr> <td>PR102+654</td> <td>33</td> <td>9.4</td> <td>-</td> </tr> </tbody> </table> | PR Curva | Radi o [m] | Sobre ancho Izquierd o [m] | Sobre ancho Derech o [m] | PR102+654 | 33 | 9.4 | - | <br><table border="1"> <tr> <td><b>FIGURA</b></td> <td><b>CONVENCIÓNES:</b></td> </tr> <tr> <td> <br/> CORRECCIÓN DE CURVA - ADICIÓN DE SOBREAANCHO </td> <td> <ul style="list-style-type: none"> <li><span style="color: red;">—</span> Adicción</li> <li><span style="color: red;">—</span> Infraestructura</li> <li><span style="color: red;">—</span> Muro de contención</li> <li><span style="color: green;">—</span> Línea de Compensación</li> </ul> </td> </tr> </table> | <b>FIGURA</b> | <b>CONVENCIÓNES:</b> | <br>CORRECCIÓN DE CURVA - ADICIÓN DE SOBREAANCHO | <ul style="list-style-type: none"> <li><span style="color: red;">—</span> Adicción</li> <li><span style="color: red;">—</span> Infraestructura</li> <li><span style="color: red;">—</span> Muro de contención</li> <li><span style="color: green;">—</span> Línea de Compensación</li> </ul> |
| PR Curva | Radi o [m] | Sobre ancho Izquierd o [m] | Sobre ancho Derech o [m] | | | | | | | | | | | | | |
| PR102+654 | 33 | 9.4 | - | | | | | | | | | | | | | |

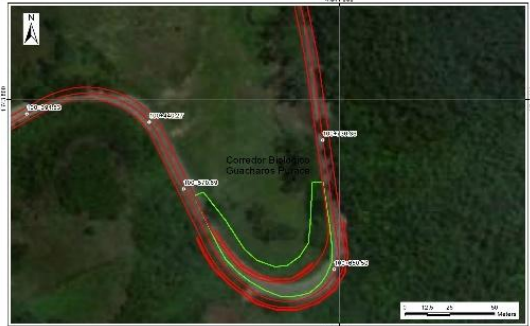
| Tipo de obra | Abscisa inicial | Abscisa final | Características | Figura | | | | | | | | | | | | |
|---|---|---|--|---|---|---|---|---|---|---|---|---|---|---|---|---|
| Corrección de curva – adición de sobreebanco | K100+470 (PR102+144) | K100+600 (PR102+274) | <p>Ampliación interna del sobreebanco la cual requiere corte y relleno, con el fin de garantizar el giro del vehículo de diseño de acuerdo a las condiciones geométricas de cada curva horizontal</p> <table border="1"> <thead> <tr> <th>PR Curva</th> <th>Radi o [m]</th> <th>Sobre ancho Izquierd o [m]</th> <th>Sobre ancho Derech o [m]</th> </tr> </thead> <tbody> <tr> <td>PR102+144<br/>4</td> <td>29</td> <td>9.5</td> <td>-</td> </tr> </tbody> </table> | PR Curva | Radi o [m] | Sobre ancho Izquierd o [m] | Sobre ancho Derech o [m] | PR102+144<br>4 | 29 | 9.5 | - | <br><table border="1"> <tr> <td><b>FIGURA</b></td> <td><b>CONVENCIONES:</b></td> </tr> <tr> <td> <br/> CORRECCIÓN DE CURVA - ADICIÓN DE SOBREEBANCO </td> <td> Abscisa<br/> Infraestructura del Proyecto<br/> Línea de Coteo </td> </tr> </table> | <b>FIGURA</b> | <b>CONVENCIONES:</b> | <br>CORRECCIÓN DE CURVA - ADICIÓN DE SOBREEBANCO | Abscisa<br>Infraestructura del Proyecto<br>Línea de Coteo |
| PR Curva | Radi o [m] | Sobre ancho Izquierd o [m] | Sobre ancho Derech o [m] | | | | | | | | | | | | | |
| PR102+144<br>4 | 29 | 9.5 | - | | | | | | | | | | | | | |

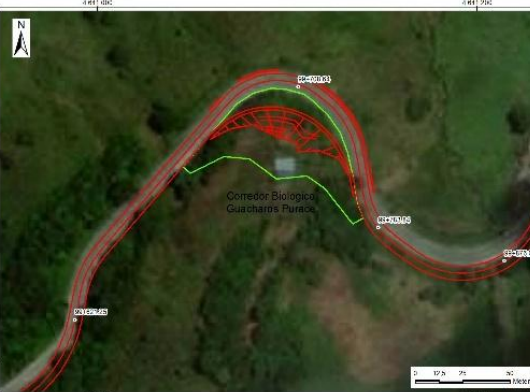
| Tipo de obra | Abscisa inicial | Abscisa final | Características | Figura | | | | | | | | | | | | |
|---|---|---|--|---|---|---|---|---|---|---|---|---|---|---|---|---|
| Corrección de curva – adición de sobreebanco | K99+555 (PR101+228) | K+99+700 (PR101+373) | <p>Ampliación interna del sobreebanco la cual requiere cortes, con el fin de garantizar el giro del vehículo de diseño de acuerdo a las condiciones geométricas de cada curva horizontal</p> <table border="1"> <thead> <tr> <th>PR Curva</th> <th>Radi o [m]</th> <th>Sobre ancho Izquierd o [m]</th> <th>Sobre ancho Derech o [m]</th> </tr> </thead> <tbody> <tr> <td>PR101+228<br/>8</td> <td>34.2</td> <td>-</td> <td>9.7</td> </tr> </tbody> </table> | PR Curva | Radi o [m] | Sobre ancho Izquierd o [m] | Sobre ancho Derech o [m] | PR101+228<br>8 | 34.2 | - | 9.7 | <br><table border="1"> <tr> <td><b>FIGURA</b></td> <td><b>CONVENCIONES:</b></td> </tr> <tr> <td> <br/> CORRECCIÓN DE CURVA - ADICIÓN DE SOBREEBANCO </td> <td> Abscisa<br/> Infraestructura del Proyecto<br/> Línea de Coteo </td> </tr> </table> | <b>FIGURA</b> | <b>CONVENCIONES:</b> | <br>CORRECCIÓN DE CURVA - ADICIÓN DE SOBREEBANCO | Abscisa<br>Infraestructura del Proyecto<br>Línea de Coteo |
| PR Curva | Radi o [m] | Sobre ancho Izquierd o [m] | Sobre ancho Derech o [m] | | | | | | | | | | | | | |
| PR101+228<br>8 | 34.2 | - | 9.7 | | | | | | | | | | | | | |

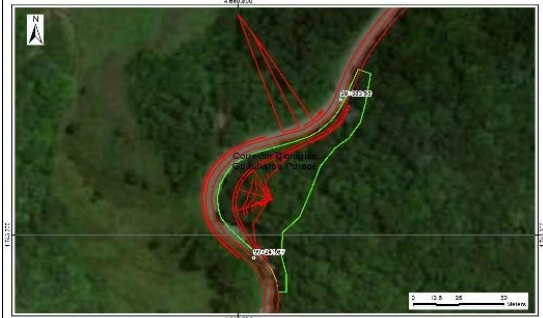
| Tipo de obra | Abscisa inicial | Abscisa final | Características | | | | Figura |
|---|---|---|---|---|---|---|--|
| Corrección de curva – adición de sobreebancho | K99+018<br>(PR100+695) | K99+260<br>(PR100+934) | Ampliación interna de sobreebancho la cual requiere prolongar la obra hidráulica, muro de contención y corte para garantizar el giro del vehículo de diseño de acuerdo a las condiciones geométricas de cada curva horizontal | | | | |
| | | | <b>PR Curva</b> | <b>Radi o [m]</b> | <b>Sobre ancho Izquierd o [m]</b> | <b>Sobre ancho Derech o [m]</b> | |
| | | | PR100+695 | 33.7 | - | 8.4 | |

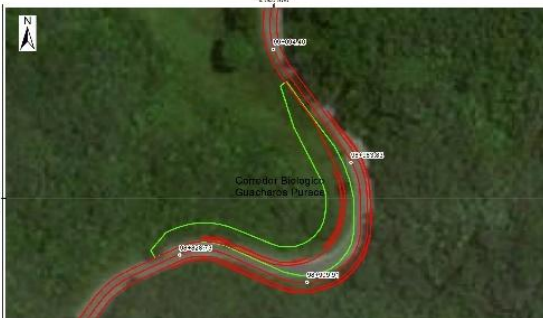
| Tipo de obra | Abscisa inicial | Abscisa final | Características | | | | Figura |
|---|---|---|---|---|---|---|--|
| Corrección de curva – adición de sobreebancho | K98+730<br>(PR100+407) | K98+940<br>(PR100+617) | Ampliación interna de sobreebancho la cual requiere prolongar la obra hidráulica, muro de contención y corte para garantizar el giro del vehículo de diseño de acuerdo a las condiciones geométricas de cada curva horizontal | | | | |
| | | | PR100+407 | 30 | 9.1 | - | |

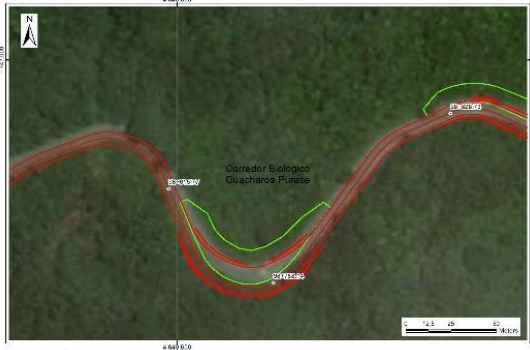
| Tipo de obra | Abscisa inicial | Abscisa final | Características | Figura | | | | | | | | | | | |
|---|---|---|---|---|---|---|---|---|---|---|---|--|---|---|---|
| Corrección de curva – adición de sobreancho | K98+545 (PR100+222) | K98+660 (PR100+337) | <p>Ampliación interna de sobreancho la cual requiere prolongar la obra hidráulica, muro de contención y corte para garantizar el giro del vehículo de diseño de acuerdo a las condiciones geométricas de cada curva horizontal</p> <table border="1"> <thead> <tr> <th>PR Curva</th> <th>Radi o [m]</th> <th>Sobre ancho Izquierd o [m]</th> <th>Sobre ancho Derech o [m]</th> </tr> </thead> <tbody> <tr> <td>PR100+22 2</td> <td>32</td> <td>8.5</td> <td>-</td> </tr> </tbody> </table> | PR Curva | Radi o [m] | Sobre ancho Izquierd o [m] | Sobre ancho Derech o [m] | PR100+22 2 | 32 | 8.5 | - | <p><b>FIGURA</b><br/>CORRECCIÓN DE CURVA - ADICIÓN DE SOBREAANCHO</p> <p><b>CONVENIONES:</b><br/> </p> | | | |

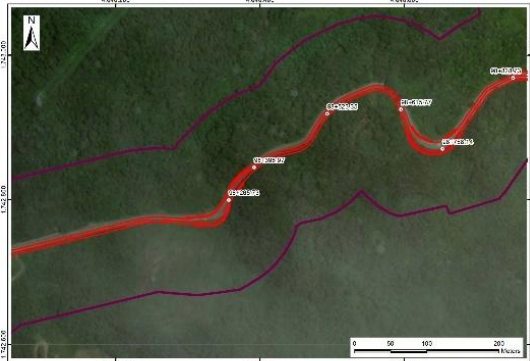
| Tipo de obra | Abscisa inicial | Abscisa final | Características | Figura | | | | | | | | | | | |
|---|---|---|---|---|---|---|---|---|---|---|---|--|---|---|---|
| Corrección de curva – adición de sobreancho | K98+125 (PR99+801) | K98+270 (PR99+946) | <p>Ampliación interna del sobreancho el cual requiere cortes, lo anterior, para garantizar el giro del vehículo de diseño de acuerdo con las condiciones geométricas de cada curva horizontal</p> <table border="1"> <thead> <tr> <th>PR</th> <th>Radi o [m]</th> <th>Sobre ancho Izquierd o [m]</th> <th>Sobre ancho Derech o [m]</th> </tr> </thead> <tbody> <tr> <td rowspan="2">PR99+80 1</td> <td>21</td> <td>7.5</td> <td>-</td> </tr> <tr> <td>47</td> <td>-</td> <td>2.0</td> </tr> </tbody> </table> | PR | Radi o [m] | Sobre ancho Izquierd o [m] | Sobre ancho Derech o [m] | PR99+80 1 | 21 | 7.5 | - | 47 | - | 2.0 | <p><b>FIGURA</b><br/>REHABILITACIÓN DEL CORREDOR EXISTENTE EN ZONAS DE BORQUE DENRO</p> <p><b>CONVENIONES:</b><br/> </p> |

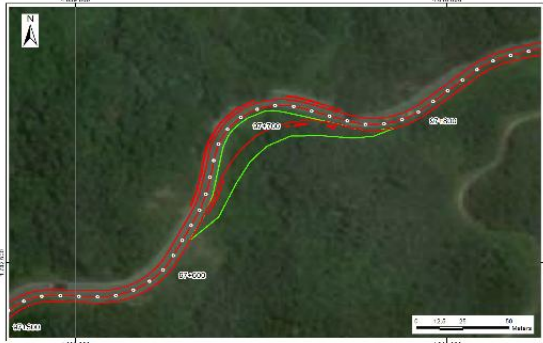
| Tipo de obra | Abscisa inicial | Abscisa final | Características | Figura | | | | | | | | | | | |
|--|--|--|---|---|---|---|---|---|---|---|---|---|---|---|---|
| Corrección de curva – adición de sobrecancho | K97+640 (PR99+316) | K97+760 (PR99+436) | <p>Se adicionó el sobrecancho requerido para garantizar el giro del vehículo de diseño de acuerdo a las condiciones geométricas de cada curva horizontal</p> <table border="1"> <thead> <tr> <th>PR Curva</th> <th>Radio [m]</th> <th>Sobre ancho Izquierdo [m]</th> <th>Sobre ancho Derecho [m]</th> </tr> </thead> <tbody> <tr> <td>PR99+316</td> <td>36</td> <td>-</td> <td>10.1</td> </tr> </tbody> </table> | PR Curva | Radio [m] | Sobre ancho Izquierdo [m] | Sobre ancho Derecho [m] | PR99+316 | 36 | - | 10.1 | <p>Figura 1: Corrección de curva horizontal. Se muestra la línea de proyecto (rojo) y la línea de conformación (verde). Se indican abscisas como PR99+316, PR99+320, PR99+330 y PR99+340.</p> | | | |

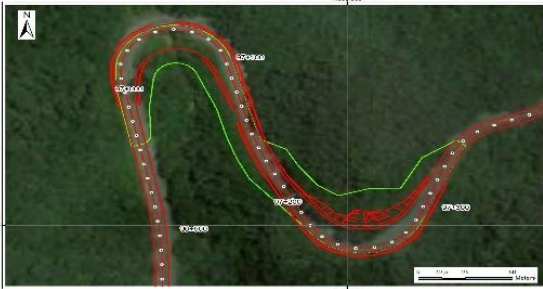
| Tipo de obra | Abscisa inicial | Abscisa final | Características | Figura | | | | | | | | | | | |
|--|--|--|---|---|---|---|---|---|---|---|---|---|---|---|---|
| Corrección de curva – adición de sobrecancho | Derecho K96+980 (PR98+660)<br>Izquierdo K97+180 (PR98+860) | Derecho K97+145 (PR98+825)<br>Izquierdo K97+320 (PR99+000) | <p>Se adicionó el sobrecancho requerido para garantizar el giro del vehículo de diseño de acuerdo a las condiciones geométricas de cada curva horizontal</p> <table border="1"> <thead> <tr> <th>PR Curva</th> <th>Radio [m]</th> <th>Sobre ancho Izquierdo [m]</th> <th>Sobre ancho Derecho [m]</th> </tr> </thead> <tbody> <tr> <td rowspan="2">PR98+660</td> <td>28.35</td> <td>-</td> <td>9.6</td> </tr> <tr> <td>31</td> <td>9.6</td> <td>-</td> </tr> </tbody> </table> | PR Curva | Radio [m] | Sobre ancho Izquierdo [m] | Sobre ancho Derecho [m] | PR98+660 | 28.35 | - | 9.6 | 31 | 9.6 | - | <p>Figura 2: Corrección de curva horizontal. Se muestra la línea de proyecto (rojo) y la línea de conformación (verde). Se indican abscisas como PR98+660, PR98+670, PR98+680, PR98+690, PR98+700, PR98+710, PR98+720, PR98+730, PR98+740, PR98+750, PR98+760, PR98+770, PR98+780, PR98+790, PR98+800, PR98+810, PR98+820, PR98+830, PR98+840, PR98+850, PR98+860, PR98+870, PR98+880, PR98+890, PR98+900, PR98+910, PR98+920, PR98+930, PR98+940, PR98+950, PR98+960, PR98+970, PR98+980, PR98+990.</p> |

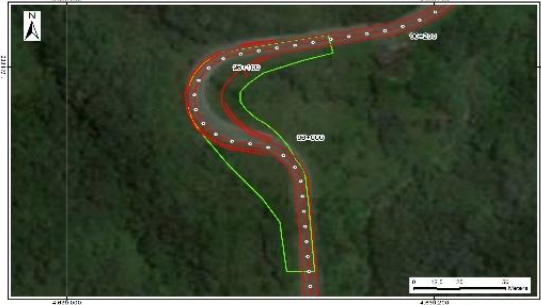
| Tipo de obra | Abscisa inicial | Abscisa final | Características | Figura | | | | | | | | |
|---|--|--|---|---|---|---|---|---|---|---|---|---|
| Corrección de curva – adición de sobreebancho | Izquierdo<br>K95+955<br>(PR97+629)<br><br>Derecho<br>K96+020<br>(PR97+694) | Izquierdo<br>K96+030<br>(PR97+704)<br><br>Derecho<br>K96+140<br>(PR97+814) | <p>Se adicionó el sobreebancho requerido para garantizar el giro del vehículo de diseño de acuerdo a las condiciones geométricas de cada curva horizontal</p> <table border="1"> <thead> <tr> <th>PR Curva</th> <th>Radio [m]</th> <th>Sobre ancho Izquierdo [m]</th> <th>Sobre ancho Derecho [m]</th> </tr> </thead> <tbody> <tr> <td>PR97+629</td> <td>30</td> <td>-</td> <td>11.2</td> </tr> </tbody> </table> | PR Curva | Radio [m] | Sobre ancho Izquierdo [m] | Sobre ancho Derecho [m] | PR97+629 | 30 | - | 11.2 | <p>Figura 1: Corrección de curva y adición de sobreebancho en la zona de Pitalito. El mapa muestra la alineación de la vía con los sobreebanchos requeridos para las curvas K95+955 y K96+030.</p> |

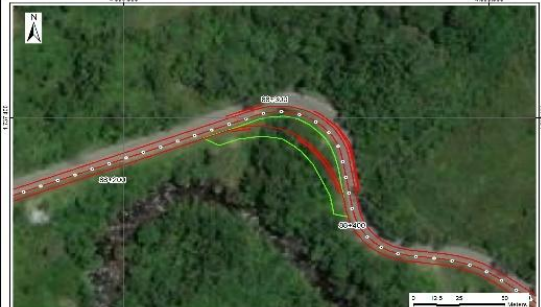
| Tipo de obra | Abscisa inicial | Abscisa final | Características | Figura | | | | | | | | |
|---|--|--|---|---|---|---|---|---|---|---|---|---|
| Corrección de curva – adición de sobreebancho | K88+275<br>(PR89+939) | K88+390<br>(PR90+054) | <p>Se adicionó el sobreebancho requerido para garantizar el giro del vehículo de diseño de acuerdo a las condiciones geométricas de cada curva horizontal</p> <table border="1"> <thead> <tr> <th>PR Curva</th> <th>Radio [m]</th> <th>Sobre ancho Izquierdo [m]</th> <th>Sobre ancho Derecho [m]</th> </tr> </thead> <tbody> <tr> <td>PR89+939</td> <td>35</td> <td>-</td> <td>9.3</td> </tr> </tbody> </table> | PR Curva | Radio [m] | Sobre ancho Izquierdo [m] | Sobre ancho Derecho [m] | PR89+939 | 35 | - | 9.3 | <p>Figura 2: Corrección de curva y adición de sobreebancho en la zona de San Juan de Villalobos. El mapa muestra la alineación de la vía con los sobreebanchos requeridos para las curvas K88+275 y K88+390.</p> |

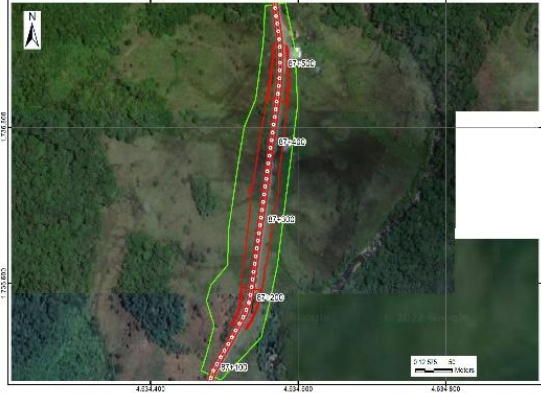
| Tipo de obra | Abscisa inicial | Abscisa final | Características | Figura | | | | | | | | | | | | |
|--|---|---|--|---|---|---|--|---|---|---|---|--|---|---|--|---|
| Área de peaje | K87+500 | K87+100 | La zona de peaje se localiza en el PR88+675 de la ruta 4503 | <br><table border="1"> <tr> <td>FIGURA</td> <td>CONVENCIONES:</td> </tr> <tr> <td> <br/> </td> <td> <ul style="list-style-type: none"> <li><span style="color: red;">●</span> Abscisas</li> <li><span style="color: red;">—</span> Infraestructura del Proyecto</li> <li><span style="color: green;">—</span> Línea de Cintura</li> </ul> </td> </tr> </table> | FIGURA | CONVENCIONES: | <br> | <ul style="list-style-type: none"> <li><span style="color: red;">●</span> Abscisas</li> <li><span style="color: red;">—</span> Infraestructura del Proyecto</li> <li><span style="color: green;">—</span> Línea de Cintura</li> </ul> | | | | | | | | |

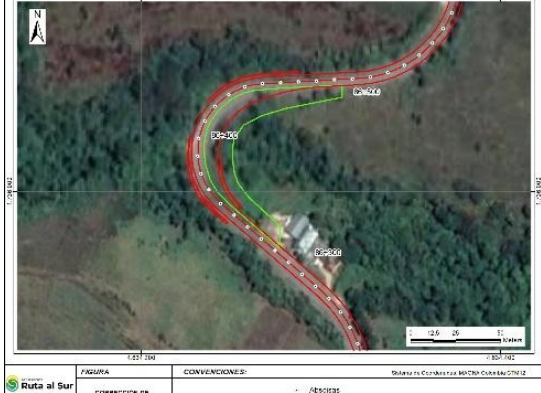
| Tipo de obra | Abscisa inicial | Abscisa final | Características | Figura | | | | | | | | | | | | |
|--|---|---|--|---|---|---|--|---|---|---|---|--|---|---|--|---|
| Corrección de curva – adición de sobreancho | K86+350 (PR87+834) | 86+485 (PR87+969) | <p>Se adicionó el sobreancho requerido para garantizar el giro del vehículo de diseño de acuerdo a las condiciones geométricas de cada curva horizontal</p> <table border="1"> <thead> <tr> <th>PR Curva</th> <th>Radio [m]</th> <th>Sobre ancho izquierdo [m]</th> <th>Sobre ancho Derecho [m]</th> </tr> </thead> <tbody> <tr> <td>PR87+834</td> <td>38</td> <td>-</td> <td>8.0</td> </tr> </tbody> </table> | PR Curva | Radio [m] | Sobre ancho izquierdo [m] | Sobre ancho Derecho [m] | PR87+834 | 38 | - | 8.0 | <br><table border="1"> <tr> <td>FIGURA</td> <td>CONVENCIONES:</td> </tr> <tr> <td> <br/> </td> <td> <ul style="list-style-type: none"> <li><span style="color: red;">●</span> Abscisas</li> <li><span style="color: red;">—</span> Infraestructura del Proyecto</li> <li><span style="color: green;">—</span> Línea de Cintura</li> </ul> </td> </tr> </table> | FIGURA | CONVENCIONES: | <br> | <ul style="list-style-type: none"> <li><span style="color: red;">●</span> Abscisas</li> <li><span style="color: red;">—</span> Infraestructura del Proyecto</li> <li><span style="color: green;">—</span> Línea de Cintura</li> </ul> |

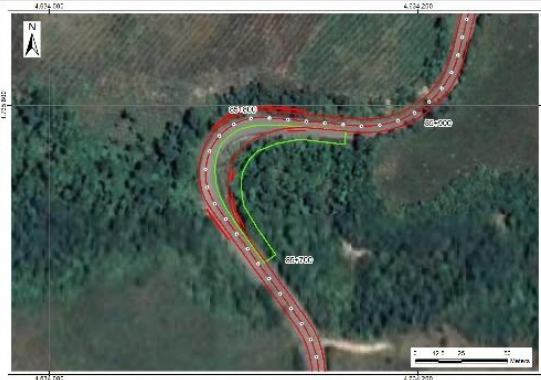
| Tipo de obra | Abscisa inicial | Abscisa final | Características | Figura | | | | | | | | |
|--|---|---|--|---|---|---|---|---|---|---|---|--|
| Corrección de curva – adición de sobrancho | K85+730 (PR87+258) | K85+850 (PR87+378) | <p>Se adicionó el sobrancho requerido para garantizar el giro del vehículo de diseño de acuerdo a las condiciones geométricas de cada curva horizontal</p> <table border="1"> <thead> <tr> <th>PR Curva</th> <th>Radio [m]</th> <th>Sobre ancho izquierdo [m]</th> <th>Sobre ancho Derecho [m]</th> </tr> </thead> <tbody> <tr> <td>PR87+258</td> <td>30</td> <td>-</td> <td>10.1</td> </tr> </tbody> </table> | PR Curva | Radio [m] | Sobre ancho izquierdo [m] | Sobre ancho Derecho [m] | PR87+258 | 30 | - | 10.1 | <p>Figura 8</p> <p>CONVENCIONES:</p> <ul style="list-style-type: none"> <li>Abscisa</li> <li>Infraestructura de Proyecto</li> <li>Área de Compra</li> </ul> |

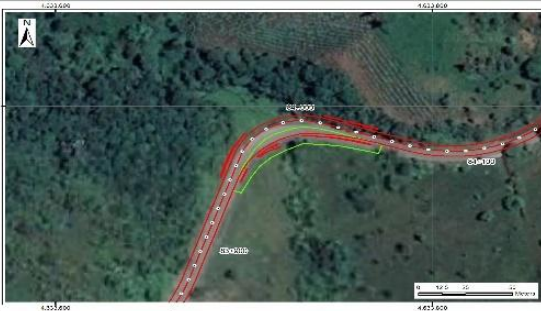
| Tipo de obra | Abscisa inicial | Abscisa final | Características | Figura | | | | | | | | |
|--|---|---|--|---|---|---|---|---|---|---|---|--|
| Corrección de curva – adición de sobrancho | K83+950 (PR83+479) | K84+050 (PR83+579) | <p>Se adicionó el sobrancho requerido para garantizar el giro del vehículo de diseño de acuerdo a las condiciones geométricas de cada curva horizontal</p> <table border="1"> <thead> <tr> <th>PR Curva</th> <th>Radio [m]</th> <th>Sobre ancho izquierdo [m]</th> <th>Sobre ancho Derecho [m]</th> </tr> </thead> <tbody> <tr> <td>PR83+479</td> <td>34</td> <td>-</td> <td>6.4</td> </tr> </tbody> </table> | PR Curva | Radio [m] | Sobre ancho izquierdo [m] | Sobre ancho Derecho [m] | PR83+479 | 34 | - | 6.4 | <p>Figura 9</p> <p>CONVENCIONES:</p> <ul style="list-style-type: none"> <li>Abscisa</li> <li>Infraestructura de Proyecto</li> <li>Área de Compra</li> </ul> |

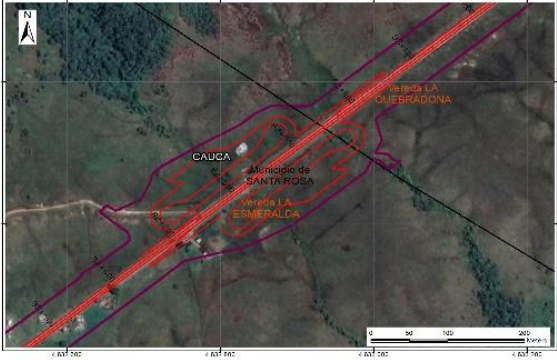
| Tipo de obra | Abscisa inicial | Abscisa final | Características | Figura | | | | | | | | | | | |
|--|---|---|---|--|---|---|---|---|---|---|---|---|---|---|--|
| Zona pesaje de | K82+470 (PR83+926) | K83+240 (PR84+696) | La zona de pesaje se localiza en el PR83+926 |

<p>Map showing the weighing zone location in the project area. The map includes a north arrow, a scale bar (0 to 200 meters), and labels for 'CAUCA', 'Municipio de SANTAROSA', 'Vereda LA OQUEBRADONA', and 'Vereda LA EMERALDA'. A red line indicates the project alignment, and a purple shaded area marks the weighing zone.</p> |           |                           |                         |          |    |   |     |    |   |     |  |
| Corrección de curva – adición de sobreaancho | K82+050 (PR83+465) | K82+350 (PR83+700) | Rectificación de curva

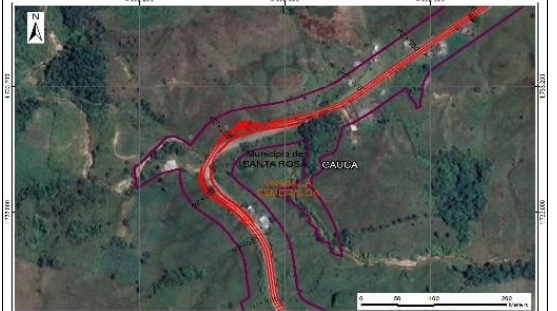
<p>Map showing the curve correction and additional width addition. The map includes a north arrow, a scale bar (0 to 200 meters), and labels for 'CAUCA', 'Municipio de SANTAROSA', and 'Vereda LA EMERALDA'. A red line indicates the project alignment, and a purple shaded area marks the curve correction zone.</p> |
| PR Curva | Radio [m] | Sobre ancho Izquierdo [m] | Sobre ancho Derecho [m] | | | | | | | | | | | | |
| PR83+465 | 36 | - | 4.7 | | | | | | | | | | | | |
| | 53 | - | 2.4 | | | | | | | | | | | | |

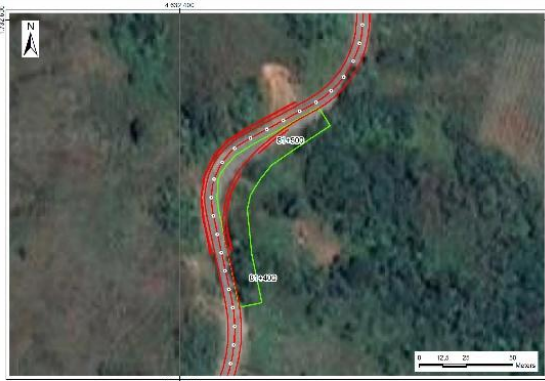
| Tipo de obra | Abscisa inicial | Abscisa final | Características | Figura | | | | | | | | |
|--|---|---|---|---|---|---|---|---|---|---|---|---|
| Corrección de curva – adición de sobrancho | K81+410 (PR82+824) | K81+520 (PR82+834) | <p>Se adicionó el sobrancho requerido para garantizar el giro del vehículo de diseño de acuerdo a las condiciones geométricas de cada curva horizontal</p> <table border="1"> <thead> <tr> <th>PR Curva</th> <th>Radio [m]</th> <th>Sobre ancho Izquierdo [m]</th> <th>Sobre ancho Derecho [m]</th> </tr> </thead> <tbody> <tr> <td>PR82+824</td> <td>35</td> <td>6.1</td> <td>-</td> </tr> </tbody> </table> | PR Curva | Radio [m] | Sobre ancho Izquierdo [m] | Sobre ancho Derecho [m] | PR82+824 | 35 | 6.1 | - | <p>Figura 1: Corrección de curva – adición de sobrancho. Se muestra la alineación original y la nueva alineación con el sobrancho adicional.</p> |
