## CONCESIONARIA RUTA AL SUR

### PROGRAMA DE ADAPTACIÓN DE LA GUÍA AMBIENTAL PAGA

**SECTOR PITALITO (PR128+772) - SAN JUAN DE VILLALOBOS (PR60+680)**

**“PROYECTO DE CONCESIÓN SANTANA - MOCOA - NEIVA”**

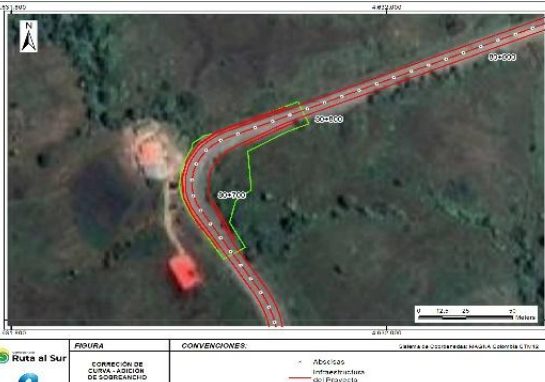
| Tipo de obra | Abscisa inicial | Abscisa final | Características | Figura | | | | | | | | |
|--|---|---|---|---|---|---|---|---|---|---|---|---|
| Corrección de curva – adición de sobrancho | K80+680 (PR80+030) | K80+800 (PR82+150) | <p>Se adicionó el sobrancho requerido para garantizar el giro del vehículo de diseño de acuerdo a las condiciones geométricas de cada curva horizontal</p> <table border="1"> <thead> <tr> <th>PR Curva</th> <th>Radio [m]</th> <th>Sobre ancho Izquierdo [m]</th> <th>Sobre ancho Derecho [m]</th> </tr> </thead> <tbody> <tr> <td>PR82+030</td> <td>31</td> <td>-</td> <td>5.1</td> </tr> </tbody> </table> | PR Curva | Radio [m] | Sobre ancho Izquierdo [m] | Sobre ancho Derecho [m] | PR82+030 | 31 | - | 5.1 | <p>Figura 2: Corrección de curva – adición de sobrancho. Se muestra la alineación original y la nueva alineación con el sobrancho adicional.</p> |

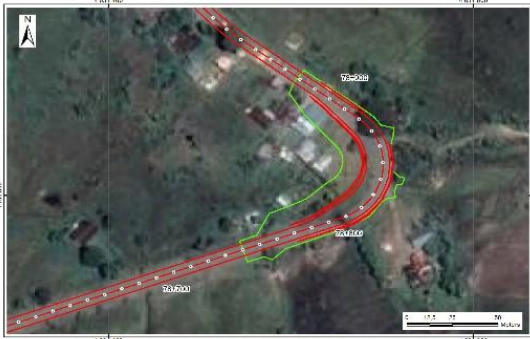
| Tipo de obra | Abscisa inicial | Abscisa final | Características | Figura | | | | | | | | | | | |
|--|---|---|--|---|---|---|---|---|---|---|---|--|---|---|---|
| Corrección de curva – adición de sobreeschance | K78+780 (PR80+063) | K78+920 (PR80+204) | <p>Adición del sobreeschance requerido para garantizar el giro del vehículo de diseño de acuerdo a las condiciones geométricas de cada curva horizontal</p> <table border="1"> <thead> <tr> <th>PR Curva</th> <th>Radio [m]</th> <th>Sobreeschance Izquierdo [m]</th> <th>Sobreeschance Derecho [m]</th> </tr> </thead> <tbody> <tr> <td>PR80+063</td> <td>34</td> <td>5.6</td> <td>-</td> </tr> </tbody> </table> | PR Curva | Radio [m] | Sobreeschance Izquierdo [m] | Sobreeschance Derecho [m] | PR80+063 | 34 | 5.6 | - | <p> <small>FIGURA</small><br/> <small>CONVENCIÓNES:</small><br/> <small>Abscisa</small><br/> <small>Infraestructura del Proyecto</small><br/> <small>Línea de Comparación</small> </p> | | | |

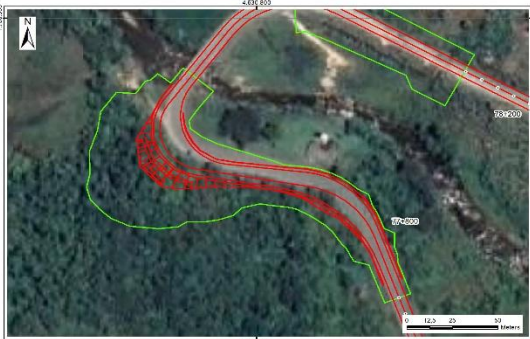
| Tipo de obra | Abscisa inicial | Abscisa final | Características | Figura | | | | | | | | | | | |
|--|---|---|--|---|---|---|---|---|---|---|---|--|---|---|---|
| Corrección de curva – adición de sobreeschance | K77+780 (PR79+050) | K77+975 (PR79+223) | <p>Rectificación del eje de vía para mejorar curvas existentes</p> <table border="1"> <thead> <tr> <th>PR Curva</th> <th>Radio [m]</th> <th>Sobreeschance Izquierdo [m]</th> <th>Sobreeschance Derecho [m]</th> </tr> </thead> <tbody> <tr> <td rowspan="2">PR79+050</td> <td>47</td> <td>4.1</td> <td>3.0</td> </tr> <tr> <td>24.4</td> <td>-</td> <td>9.5</td> </tr> </tbody> </table> | PR Curva | Radio [m] | Sobreeschance Izquierdo [m] | Sobreeschance Derecho [m] | PR79+050 | 47 | 4.1 | 3.0 | 24.4 | - | 9.5 | <p> <small>FIGURA</small><br/> <small>CONVENCIÓNES:</small><br/> <small>Abscisa</small><br/> <small>Infraestructura del Proyecto</small><br/> <small>Línea de Comparación</small> </p> |

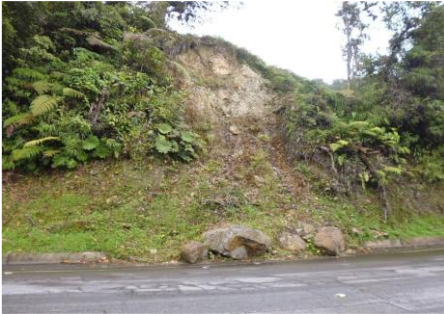
| Tipo de obra | Abscisa inicial | Abscisa final | Características | Figura |
|--|---|---|---|---|
| Obra de estabilización baja categoría | | K94+680<br>(PR96+350)<br>UF5-SI15 | <p>Se plante las siguientes acciones y obras de contención para el control de la erosión:</p> <ul style="list-style-type: none"> <li>- Limpieza y reperfilamiento del talud.</li> <li>- Limpieza del material acarreado</li> <li>- Implementación de obras de protección contra erosión: estas obras comprenden un sistema compuesto por geomanto permanente de polipropileno e hidrosiembra o revegetación.</li> </ul> | |

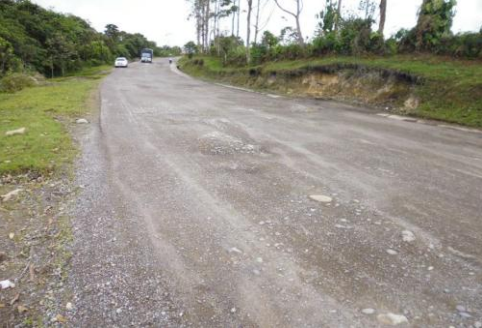
| Tipo de obra | Abscisa inicial | Abscisa final | Características | Figura |
|--|---|---|---|---|
| Obra de estabilización baja categoría | | 96+300<br>UF5-SI08 | <p>Reconstrucción y/o rehabilitación de estructuras hidráulicas (cunetas):</p> <p>Canales (descoles revestidos y estructuras dissipadoras) deben consistir en elementos impermeabilizados para evitar la infiltración.</p> | |

Para mitigar los problemas causados por deficiencia en el manejo de aguas superficiales, se deben aplicar obras hidráulicas (reconstrucción y/o rehabilitación de estructuras hidráulicas - cunetas) que corresponden principalmente a drenajes superficiales, con el fin de mejorar la conducción de aguas superficiales para evitar acumulaciones en la vía y evitar su direccionamiento inapropiado.

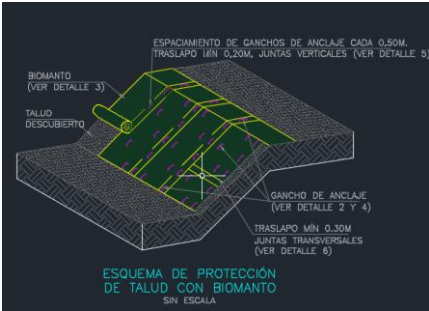
| Tipo de obra | Abscisa inicial | Abscisa final | Características | Figura |
|--|---|---|---|---|
| Obra de estabilización media categoría | | UF5-SI12 K85+155<br>(PR86+690)<br>UF5-SI3 K77+680<br>(PR78+950) (Este sitio no fue inventariado en recorridos, por lo tanto, no pudo confirmarse su existencia) | <p>Para mitigar los efectos se plantean las siguientes obras:</p> <ul style="list-style-type: none"> <li>- Limpieza y reperfilamiento del talud</li> <li>- Limpieza del material acarreado</li> </ul> <p>Implementación de obras de protección contra erosión: estas obras comprenden un sistema compuesto por geomanto permanente de polipropileno e hidrosiembra o revegetación.</p> | |

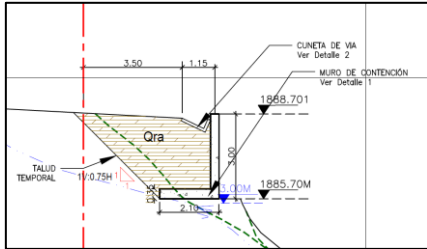
| Tipo de obra | Abscisa inicial | Abscisa final | Características | Figura |
|--|---|---|---|---|
| Obra de estabilización alta categoría | UF5-SI01 K87+720<br>(PR89+253) | | Para mitigar los efectos se plantean las siguientes obras de estabilización:<br><br>Obras de contención<br><br>- Muro tipo cantiléver | |

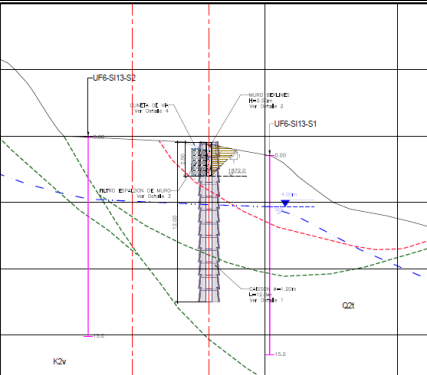
| Tipo de obra | Abscisa inicial | Abscisa final | Características | Figura |
|--|---|---|---|---|
| Obra de estabilización alta categoría | UF5-SI13 K87+150<br>(PR88+636)<br>Está superpuesto con el área de Peaje de Villalobos | | Para mitigar los efectos se plantean las siguientes obras de estabilización:<br><br>Obras de contención, elementos verticales tipo caisson<br><br>Obras de drenaje, instalación de drenes, cunetas, | |

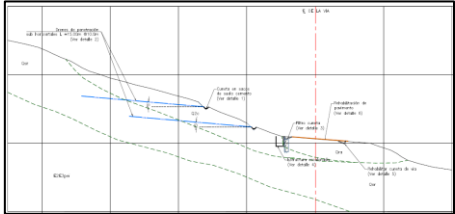
| Tipo de obra | Abscisa inicial | Abscisa final | Características | Figura |
|---|---|---|--|---|
| Obra de estabilización alta categoría | UF5-SI11 | K81+880<br>(PR83+300) | <p>Para mitigar los efectos se plantean las siguientes obras de estabilización:</p> <p>Obras de drenaje, instalación de drenes y cunetas</p> | |

Sector con un importante deterioro y afectación de la carpeta asfáltica y algunos hundimientos de la banca y desacople de la estructura de entrega de la cuneta externa, en una longitud aproximada de 70.00m, Se presenta afectación de las cunetas de la vía, permitiendo que estas arrojen el

agua captada al talud inferior, contribuyendo con el reblandecimiento del depósito de coluvión: por lo que la pérdida de confinamiento se debe al inadecuado manejo de aguas en el talud superior, ya que las aguas de la quebrada a la altura del K 81+880 o (PR83+554), carece de obras hidráulicas adecuadas. Por tal motivo estas aguas se están infiltrando reblandeciendo el material de relleno por el alto volumen de agua, generando pérdida de finos.

Dado lo anterior la alcantarilla localizada en el K 81+895 o (PR83+569), se ve afectada, en su descole no presenta una estructura hidráulica que evite infiltraciones en el talud inferior.

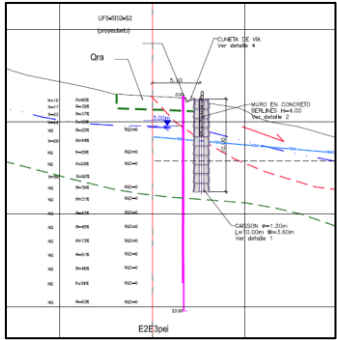
| Tipo de obra | Abscisa inicial | Abscisa final | Características | Figura |
|---|---|---|--|---|
| Obra de estabilización alta categoría | UF5-SI02 | K82+315<br>(PR83+780) | <p>Para mitigar los efectos se plantean las siguientes obras de estabilización:</p> <p>Obras de contención</p> <p>- Construcción de un muro berlinés</p> | |

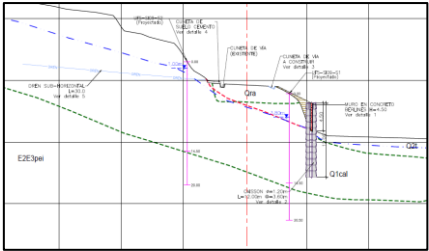
| Tipo de obra | Abscisa inicial | Abscisa final | Características | Figura |
|---|---|---|--|---|
| Obra de estabilización alta categoría | UF5-SI09 | K78+100<br>(PR79+350) | <p>Para mitigar los efectos se plantean las siguientes obras de estabilización:</p> <p>Obras de contención, Muro berlinés</p> | |

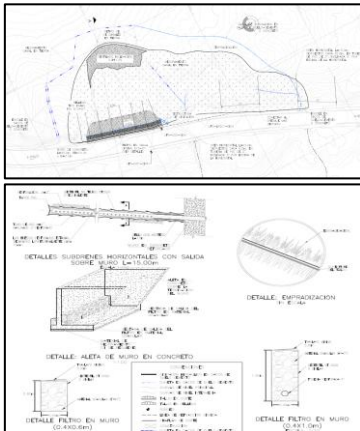
| Tipo de obra | Abscisa inicial | Abscisa final | Características | Figura |
|---|---|---|--|---|
| Obra de estabilización alta categoría | | UF5-SI04 K73+920 (PR74+965) | <p>Para mitigar los efectos se plantean las siguientes obras de estabilización:</p> <p>Obras de contención:</p> <ul style="list-style-type: none"> <li>- Muro de contención en concreto reforzado.</li> </ul> <p>Obras de drenaje</p> <ul style="list-style-type: none"> <li>- Filtro en zanja (Material granular)</li> <li>- Drenes Horizontales</li> <li>- Zanjas de coronación y cunetas o canales intermedios.</li> </ul> <p>Obras de protección para el control de la erosión</p> <ul style="list-style-type: none"> <li>- Protección vegetal de taludes</li> </ul> | |

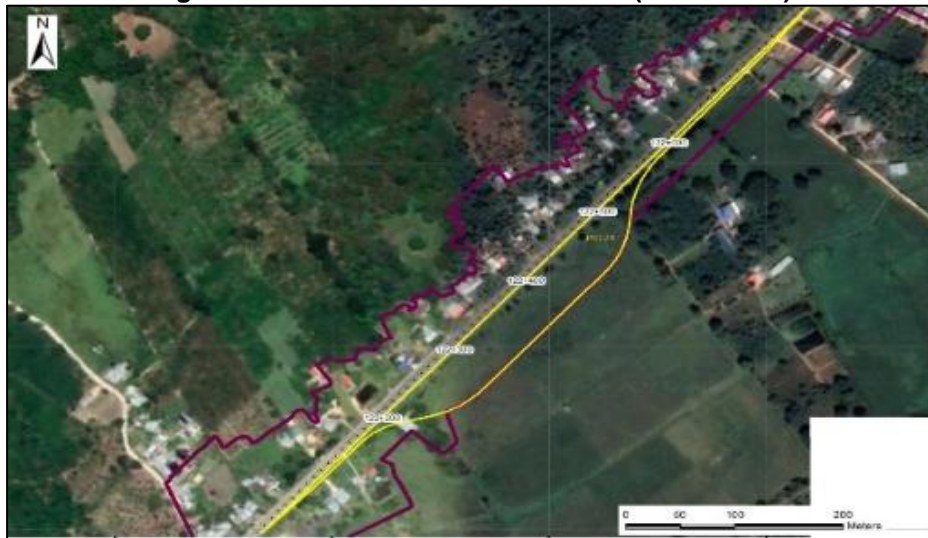
**Figura 2.3 Área de Servicio K122+450 (PR123+878)**

Para la Unidad Funcional 5 se establece la incorporación de un Área de Servicio (localizada en el PR123+878 Ruta 4503), la cual se ubica teniendo en cuenta las disposiciones del apéndice técnico sobre la distancia máxima entre áreas de servicio de 80 Km. Así mismo, se tiene contemplada un Área de peaje (localizada en el PR88+843 en la Ruta 4503) y pesaje (localizada en el PR84+305 en la Ruta 4503) y se ubican teniendo en cuenta las características de la zona. El detalle de estas áreas se puede observar en la Figura 2.3 y Figura 2.4.

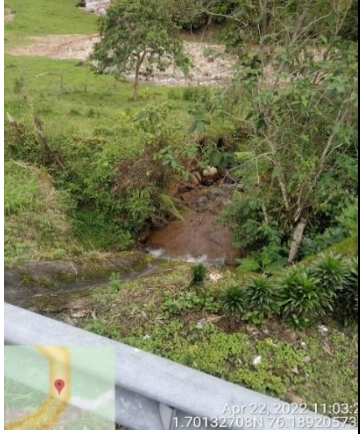
| CUENCA | MICROCUENCA | NOMBRE | DESCRIPCIÓN | COORDENADAS | | REGISTRO FOTOGRÁFICO |
|---|---|---|--|---|---|---|
| | | Quebrada NN3 | Cuerpo de agua rodeado de pastos limpios | 4645234.24 | 1746321.53 | <p>Apr 22, 2022 11:03:27<br/>1.70132708N 76.11392057W</p> |

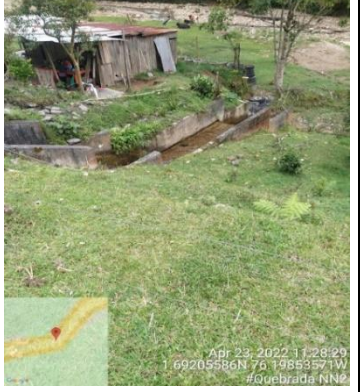
| CUENCA | MICROCUENCA | NOMBRE | DESCRIPCIÓN | COORDENADAS | | REGISTRO FOTOGRÁFICO |
|---|---|---|--|---|---|---|
| Valle Superior del Magdalena | Río Guachicos | Quebrada NN2 | Cuerpo de agua sobre vegetación arbustiva y pastos limpios | 4644197.19 | 1745293.94 | <p>Apr 23, 2022 11:28:29<br/>1.69205586N 76.14863591W<br/>#Quebrada NN2</p> |

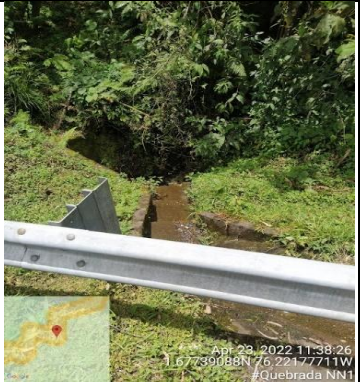
| CUENCA | MICROCUENCA | NOMBRE | DESCRIPCIÓN | COORDENADAS | | REGISTRO FOTOGRÁFICO |
|---|---|---|--|---|---|---|
| | | Quebrada NN1 | Cuerpo de agua sobre vegetación de pastos limpios y vegetación secundaria alta | 4641601.37 | 1743671.75 | <p>Apr 28, 2022 11:38:26<br/>1.67739088N 76.22177711W<br/>#Quebrada NN1</p> |

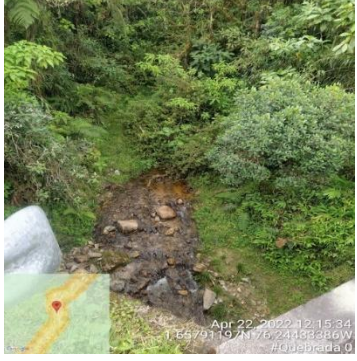
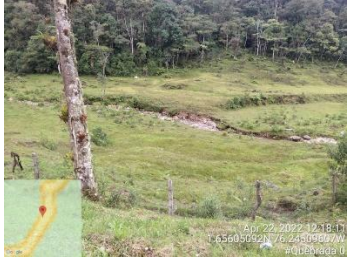
| CUENCA | MICROCUENCA | NOMBRE | DESCRIPCIÓN | COORDENADAS | | REGISTRO FOTOGRÁFICO |
|---|---|---|--|---|---|--|
| Gran cuenca Río Caquetá | Río Villalobos | Quebrada Aguapanela | Este cuerpo de agua en la parte alta las familias que viven cerca obtienen agua individualmente a través de mangueras tendidas desde el nacimiento directamente hasta las viviendas. No se evidencia contaminación por residuos sólidos. | 4639087.12 | 1741515.19 | |

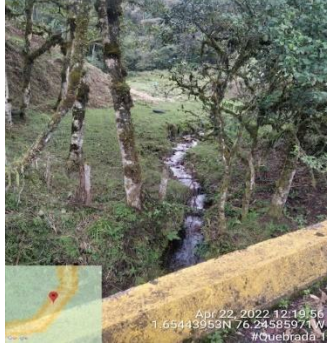
| CUENCA | MICROCUENCA | NOMBRE | DESCRIPCIÓN | COORDENADAS | | REGISTRO FOTOGRÁFICO |
|---|---|---|--|---|---|--|
| | | Quebrada KM 97 | No se evidencio algún tipo de uso ni de contaminación, sin embargo, está expuesta a ser contaminada por los usuarios de la vía. | 4638918.09 | 1741137.69 | |

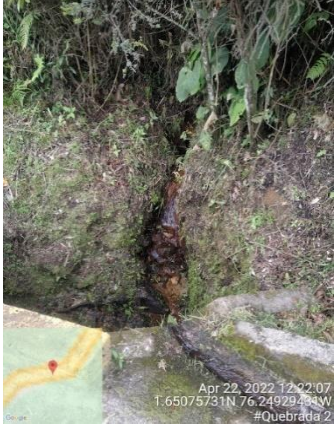
| CUENCA | MICROCUENCA | NOMBRE | DESCRIPCIÓN | COORDENADAS | | REGISTRO FOTOGRÁFICO |
|---|---|---|---|---|---|---|
| | | Quebrada N.N | Pequeña escorrentía que se forma por la topografía del terreno y las constantes precipitaciones. No se evidencia algún sin embargo está expuesta a ser contaminada por los usuarios de la vía. | 4638536.54 | 1740730.24 | |

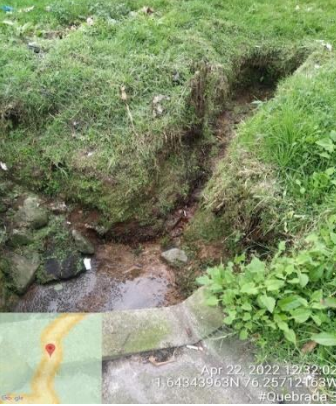
| CUENCA | MICROCUENCA | NOMBRE | DESCRIPCIÓN | COORDENADAS | | REGISTRO FOTOGRÁFICO |
|---|---|---|---|---|---|---|
| | | Quebrada N.N | Pequeña escorrentía que se forma por la topografía del terreno y las constantes precipitaciones. No se evidencia algún sin embargo está expuesta a ser contaminada por los usuarios de la vía. | 4637661.29 | 1739920.31 | |

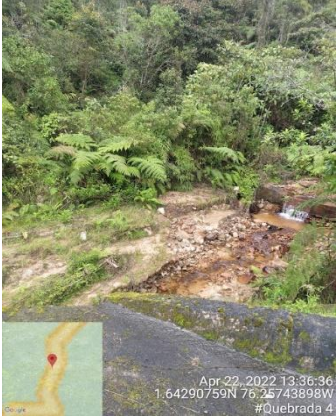
| CUENCA | MICROCUENCA | NOMBRE | DESCRIPCIÓN | COORDENADAS | | REGISTRO FOTOGRÁFICO |
|---|---|---|---|---|---|---|
| | | Quebrada Santo Domingo | No hay evidencia de uso, ni contaminación por parte de los pobladores cercanos a la quebrada, sin embargo, debido a la cercanía con la ruta nacional está expuesta a cualquier tipo de contaminación. | 4637634.77 | 1739870.32 | |

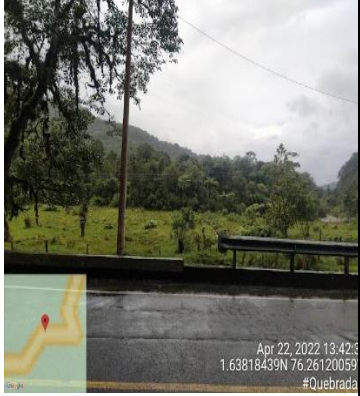
| CUENCA | MICROCUENCA | NOMBRE | DESCRIPCIÓN | COORDENADAS | | REGISTRO FOTOGRÁFICO |
|---|---|---|---|---|---|---|
| | | Quebrada El Caballito | No hay evidencia de uso, ni contaminación por parte de los pobladores cercanos a la quebrada, sin embargo, debido a la cercanía con la ruta nacional está expuesta a cualquier tipo de contaminación. | 4637213.18 | 1739331.26 | <p>Apr 22, 2022 13:42:3<br/>1.63818439N 76.26120059W<br/>#Quebrada</p> |

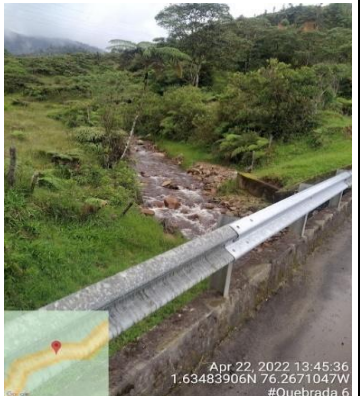
| CUENCA | MICROCUENCA | NOMBRE | DESCRIPCIÓN | COORDENADAS | | REGISTRO FOTOGRÁFICO |
|---|---|---|---|---|---|---|
| | | Quebrada N.N | No se evidencia algún tipo de uso, ni de contaminación por residuos sólidos, sin embargo está expuesta a ser contaminada por estar cerca a la vía nacional. | 4636550.27 | 1738974.24 | <p>Apr 22, 2022 13:45:36<br/>1.63483906N 76.2671047W<br/>#Quebrada 6</p> |

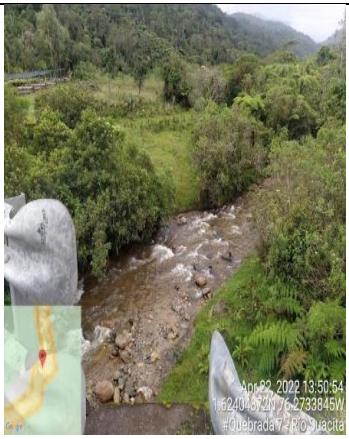
| CUENCA | MICROCUENCA | NOMBRE | DESCRIPCIÓN | COORDENADAS | | REGISTRO FOTOGRÁFICO |
|---|---|---|--|---|---|---|
| | | Rio Suacita | En el recorrido se observó que cerca al rio hay captación de sus aguas para piscicultura, además de uso doméstico. | 4635850.26 | 1737781.26 | |

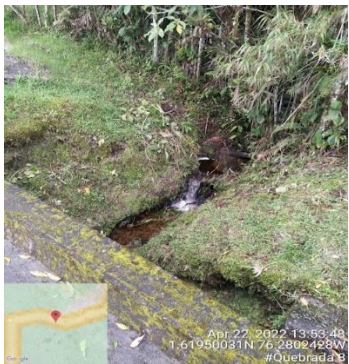
| CUENCA | MICROCUENCA | NOMBRE | DESCRIPCIÓN | COORDENADAS | | REGISTRO FOTOGRÁFICO |
|---|---|---|--|---|---|---|
| | | Quebrada NN | Pequeña escorrentía que se forma por la topografía del terreno y las constantes precipitaciones. No se evidencia algún tipo de uso pero si de contaminación por residuos sólidos. | 4635081.81 | 1737272.23 | |

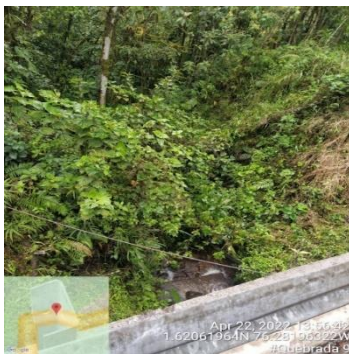
| CUENCA | MICROCUENCA | NOMBRE | DESCRIPCIÓN | COORDENADAS | | REGISTRO FOTOGRÁFICO |
|---|---|---|--|---|---|---|
| | | Quebrada las Truchas | No hay evidencia de uso, ni contaminación por parte de los pobladores cercanos a la quebrada, sin embargo, debido a la cercanía con la ruta nacional está expuesta a cualquier tipo de | 4634904.54 | 1737407.36 | |

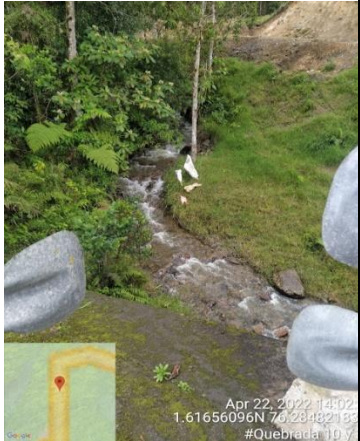
| CUENCA | MICROCUENCA | NOMBRE | DESCRIPCIÓN | COORDENADAS | | REGISTRO FOTOGRÁFICO |
|---|---|---|--|---|---|--|
| | | Quebrada La ploma | Cuerpo de agua que probablemente en la parte alta las familias que viven cerca se abastecen de agua a través de mangueras tendidas desde el nacimiento directamente hasta las viviendas. No se evidencia contaminación por residuos sólidos. | 4634567.59 | 1736942.1 | <p>Apr 22, 2022 14:02<br/>1.61656096N 70.281821W<br/>#Quebrada107</p> |

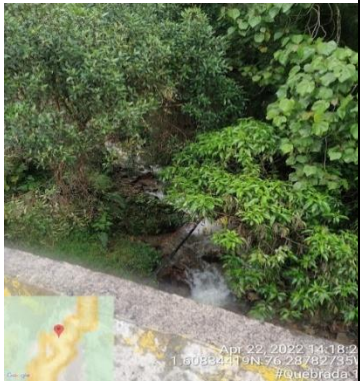
| CUENCA | MICROCUENCA | NOMBRE | DESCRIPCIÓN | COORDENADAS | | REGISTRO FOTOGRÁFICO |
|---|---|---|--|---|---|--|
| | | Quebrada la cristalina | No hay evidencia de uso, ni contaminación por parte de los pobladores cercanos a la quebrada, sin embargo, debido a la cercanía con la ruta nacional está expuesta a cualquier tipo de contaminación. | 4634237.07 | 1736048.73 | <p>Apr 22, 2022 14:18:2<br/>1.61636619N 70.28762735W<br/>#Quebrada53</p> |

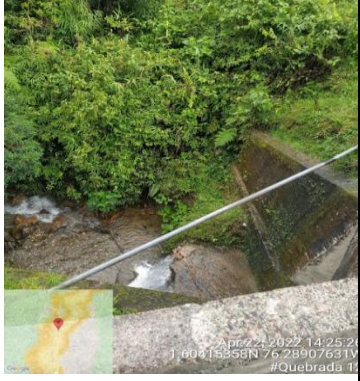
| CUENCA | MICROCUENCA | NOMBRE | DESCRIPCIÓN | COORDENADAS | | REGISTRO FOTOGRÁFICO |
|---|---|---|---|---|---|---|
| | | Quebrada el salado | No hay evidencia de uso, ni contaminación por parte de los pobladores cercanos a la quebrada, sin embargo, debido a la cercanía con la ruta nacional está expuesta a cualquier tipo de contaminación. | 4634094.96 | 1735580.88 | |

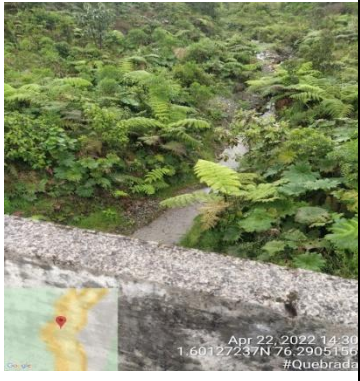
| CUENCA | MICROCUENCA | NOMBRE | DESCRIPCIÓN | COORDENADAS | | REGISTRO FOTOGRÁFICO |
|---|---|---|---|---|---|---|
| | | Quebrada la Petrolera | No hay evidencia de uso, ni contaminación por parte de los pobladores cercanos a la quebrada, sin embargo, debido a la cercanía con la ruta nacional está expuesta a cualquier tipo de contaminación. | 4633934.56 | 1735264.14 | |

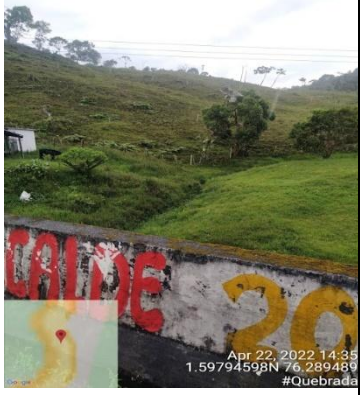
| CUENCA | MICROCUENCA | NOMBRE | DESCRIPCIÓN | COORDENADAS | | REGISTRO FOTOGRÁFICO |
|---|---|---|---|---|---|--|
| | | Canal aguas lluvias | Manejo de aguas lluvias de la vía | 4634047.82 | 1734894.33 | <p style="text-align: right; font-size: small;">Apr 22, 2022 14:35<br/>1.59794598N 76.289489W<br/>#Quebrada</p> |

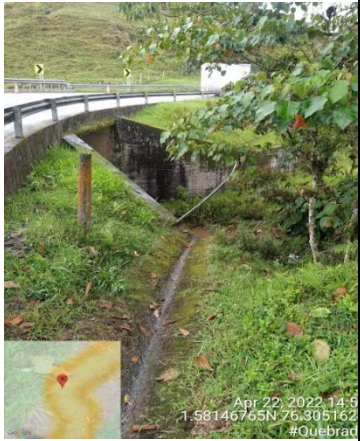
| CUENCA | MICROCUENCA | NOMBRE | DESCRIPCIÓN | COORDENADAS | | REGISTRO FOTOGRÁFICO |
|---|---|---|---|---|---|--|
| | | Quebrada La Quebrada | Esta quebrada se conecta a través de mangueras 14 viviendas como su sistema de captación para consumo de agua, no se evidencian por residuos sólidos; sin embargo, debido a la cercanía con la ruta nacional está expuesta a cualquier tipo de contaminación. | 4632297.53 | 1733070.41 | <p style="text-align: right; font-size: small;">Apr 22, 2022 14:55<br/>1.58146765N 76.305162W<br/>#Quebrada</p> |

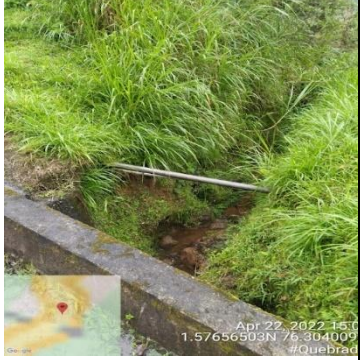
| CUENCA | MICROCUENCA | NOMBRE | DESCRIPCIÓN | COORDENADAS | | REGISTRO FOTOGRÁFICO |
|---|---|---|---|---|---|--|
| | | Brote nacimiento – acueducto finca Los quesos | Captan agua para uso doméstico de la finca | 4632427.98 | 1732519.61 | |

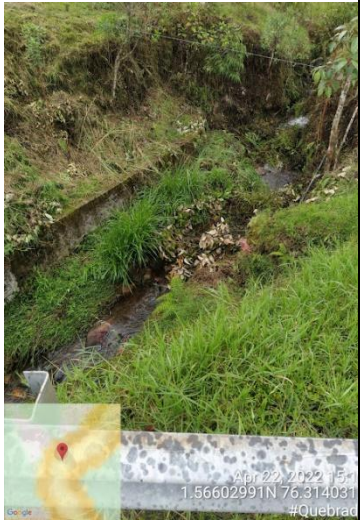
| CUENCA | MICROCUENCA | NOMBRE | DESCRIPCIÓN | COORDENADAS | | REGISTRO FOTOGRÁFICO |
|---|---|---|---|---|---|--|
| | | Quebrada NN (límite de la vereda la Quebrada y la vereda Esmeralda) | No hay evidencia de uso, ni fuentes de contaminación por parte de los pobladores a la quebrada, sin embargo, debido a la cercanía con la ruta nacional se evidencia contaminación por residuos sólidos en el área | 4631311.04 | 1731363.75 | |

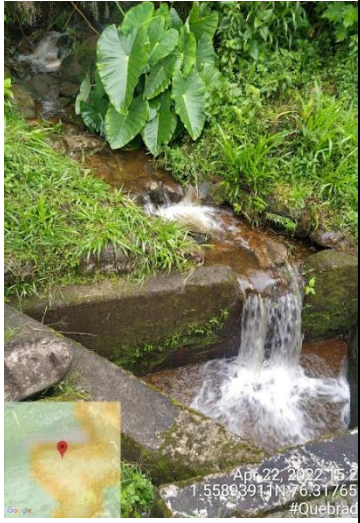
| CUENCA | MICROCUENCA | NOMBRE | DESCRIPCIÓN | COORDENADAS | | REGISTRO FOTOGRÁFICO |
|---|---|---|---|---|---|---|
| | | Quebrada NN | No hay evidencia de uso, ni fuentes de contaminación por parte de los pobladores a la quebrada, sin embargo, debido a la cercanía con la ruta nacional se evidencia contaminación por residuos sólidos en el área. | 4630904.1 | 1730578.84 | |

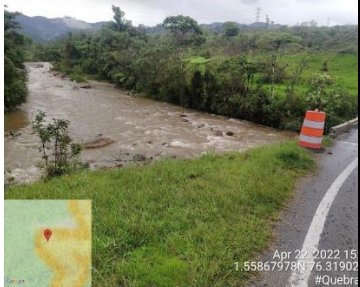
| CUENCA | MICROCUENCA | NOMBRE | DESCRIPCIÓN | COORDENADAS | | REGISTRO FOTOGRÁFICO |
|---|---|---|---|---|---|---|
| | | Río Los Cauchos | Cuerpo de agua sensible a la contaminación constante de residuos sólidos y vertimientos de algún tipo de combustible, aceites por el paso constante de tracto caminos con petróleo u algún otro tipo de carga o sustancia que pueda ser derramados en el río y alterar el ecosistema. | 4630752.36 | 1730555.09 | |

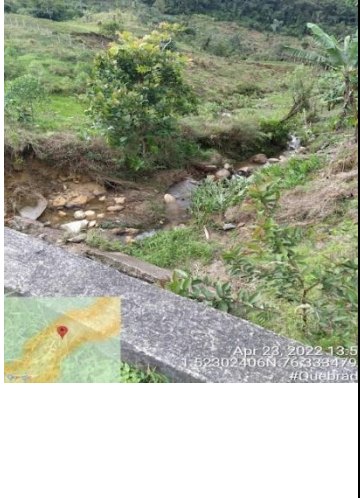
| CUENCA | MICROCUENCA | NOMBRE | DESCRIPCIÓN | COORDENADAS | | REGISTRO FOTOGRÁFICO |
|---|---|---|---|---|---|---|
| | | Quebrada la Cima | No hay evidencia de uso, ni fuentes de contaminación por parte de los pobladores cercanos a la quebrada, sin embargo, debido a la cercanía con la ruta nacional se evidencia contaminación por residuos sólidos en el área. | 4629131.84 | 1726607.68 | |

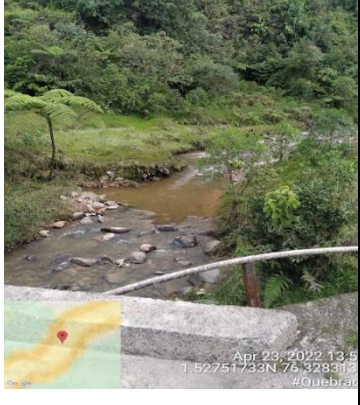
| CUENCA | MICROCUENCA | NOMBRE | DESCRIPCIÓN | COORDENADAS | | REGISTRO FOTOGRÁFICO |
|---|---|---|---|---|---|---|
| | | Quebrada la Mesa | De la parte alta de la quebrada a través de mangueras usan el agua para uso doméstico, presencia de contaminación por residuos sólidos. | 4629763.6 | 1727219.21 | |

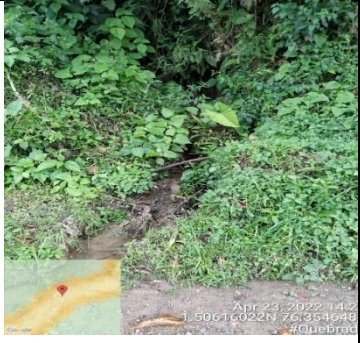
| CUENCA | MICROCUENCA | NOMBRE | DESCRIPCIÓN | COORDENADAS | | REGISTRO FOTOGRÁFICO |
|---|---|---|---|---|---|---|
| | | Quebrada la Cascada | Sin presencia de contaminación | 4626769.84 | 1724752.31 | |

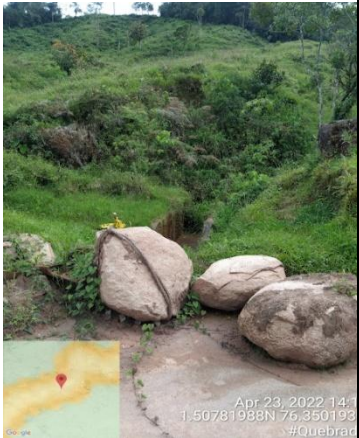
| CUENCA | MICROCUENCA | NOMBRE | DESCRIPCIÓN | COORDENADAS | | REGISTRO FOTOGRÁFICO |
|---|---|---|---|---|---|---|
| | | Quebrada la Babosa | Esta quebrada hace parte de la subcuenca del río Villalobos, utilizan sus aguas en la parte alta para uso doméstico a través de mangueras. Es el límite que divide la vereda San Eduardo y la Vereda Las Palmeras pertenecientes al corregimiento de San Juan de Villalobos | 4627243.95 | 1724913.79 | <p>Apr 23, 2022 14:1<br/>1.50781988N 76.350193<br/>#Quebrad</p> |

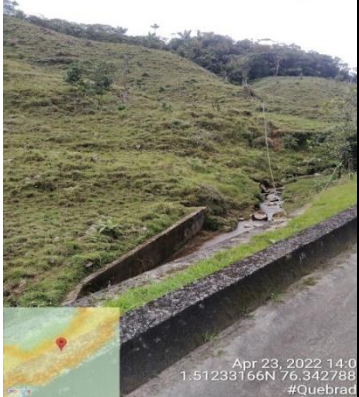
| CUENCA | MICROCUENCA | NOMBRE | DESCRIPCIÓN | COORDENADAS | | REGISTRO FOTOGRÁFICO |
|---|---|---|---|---|---|---|
| | | Quebrada N.N | Posiblemente este cuerpo de agua en la parte alta se capta agua a través de mangueras para uso doméstico. | 4628096.7 | 1725426.8 | <p>Apr 23, 2022 14:0<br/>1.51233166N 76.342788<br/>#Quebrad</p> |

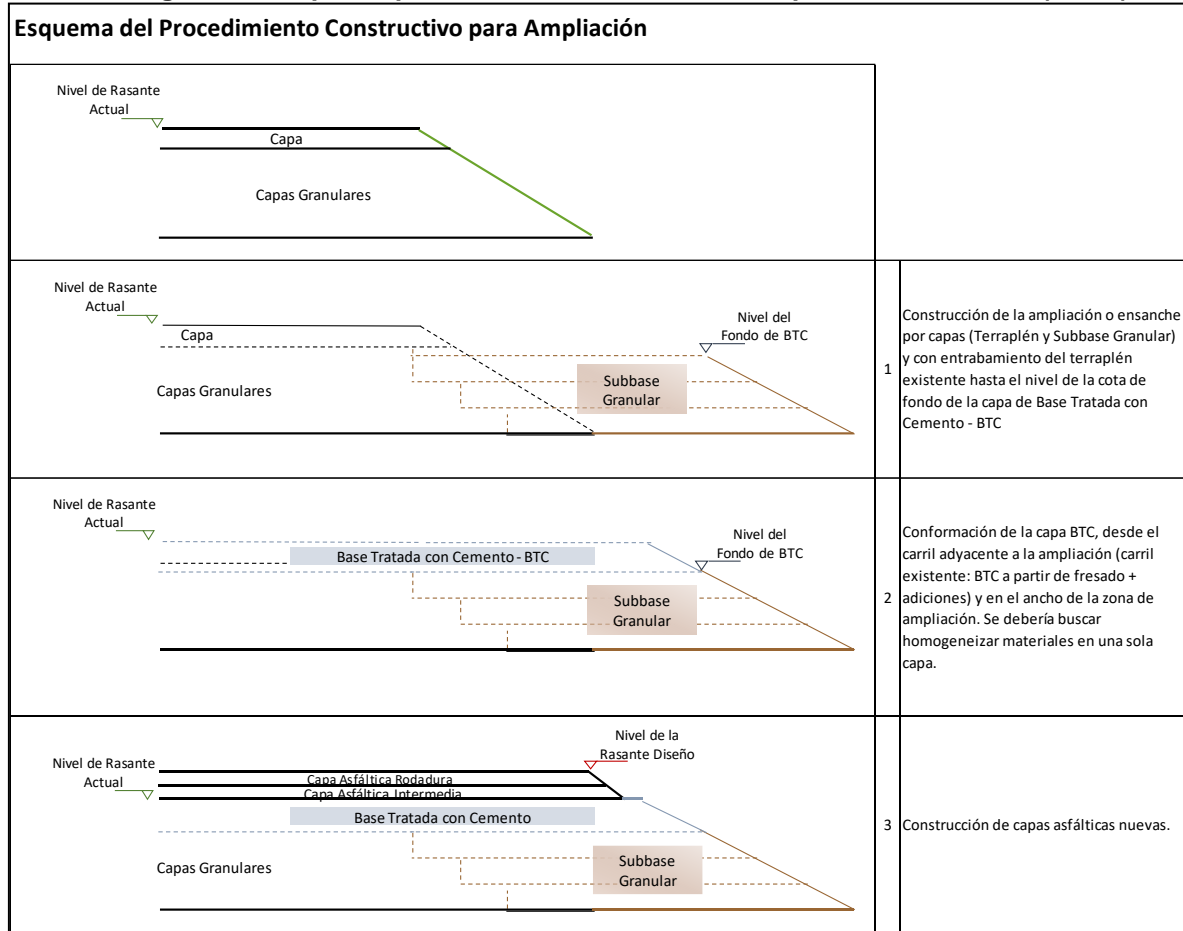
**Figura 2.7 Esquema procedimiento constructivo ampliación sectores F (Lleno)**

Es importante señalar que la vida de servicio de la estructura de pavimento está íntimamente ligada a la cantidad y calidad del sistema de drenaje y subdrenaje, de tal forma que éste, reciba, capte y evacue de manera rápida las aguas superficiales y subterráneas en la zona de influencia del pavimento. En el presente diseño se ha tratado de apoyar la estructura diseñada sobre capas poco erodables, para contrarrestar tal efecto. Sin embargo, estas soluciones se complementan con un sistema de drenaje y subdrenaje acorde con la importancia del proyecto. Cuanto más rápido se capte el agua, se podrá garantizar una mayor durabilidad de las obras civiles que se realicen. Esto debido a que el exceso de agua en los suelos afecta sus propiedades geomecánicas, los mecanismos de transferencia de carga, incrementos de presiones de poros, subpresiones de flujo, presiones hidrostáticas y afecta la susceptibilidad a los cambios volumétricos. Teniendo en cuenta lo anterior se recomienda que se realicen las actividades de mantenimiento y/o mejoramiento necesarias que permitan tener unas excelentes condiciones de drenaje.

| Figura 2.7 Esquema procedimiento constructivo ampliación sectores F (Lleno) ..... | 82 |

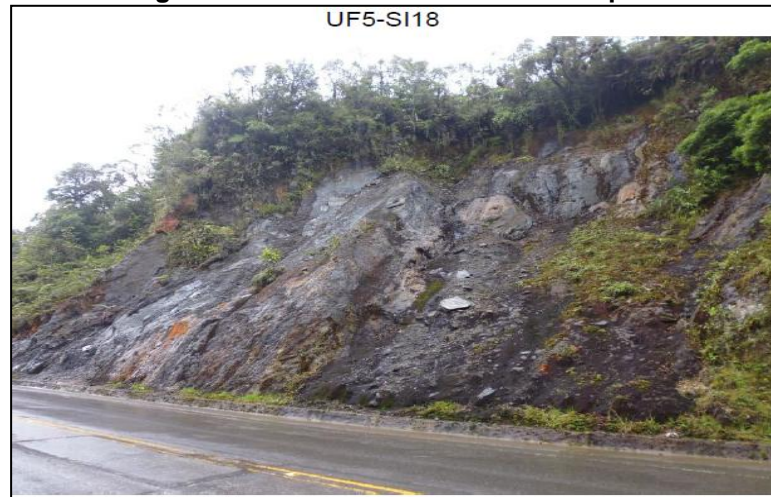
**Figura 2.13 Procesos de caída de bloques**

Dentro de este grupo se incluyen sitios inestables que presentan características de inestabilidad por procesos de desprendimiento y caídas de clastos que están en una matriz descompuesta que, en el tiempo por efecto de la gravedad, no es capaz de sostenerlos. En general el material afectado corresponde a conglomerados con clastos de tamaños variables hasta tamaño bloque, dicho proceso se muestra en la siguiente figura:

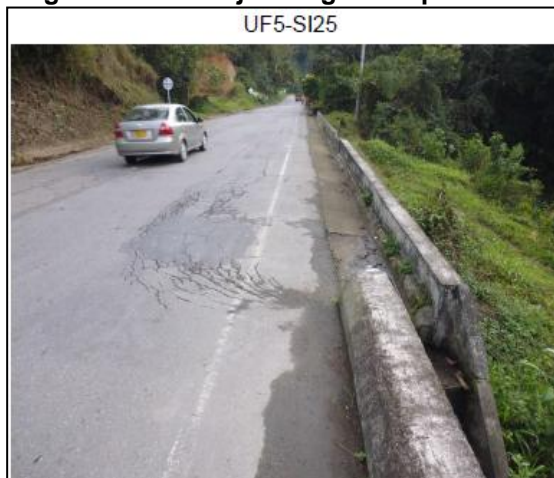
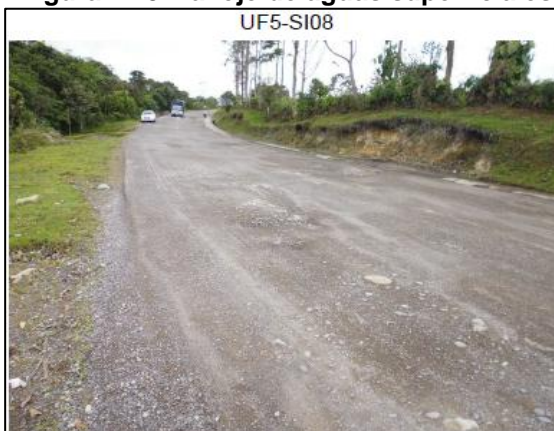
**Figura 2.14 Manejo de aguas superficiales**

A este, pertenecen los sitios donde la acumulación de agua por deficiencia en los sistemas hidráulicos genera saturación del terreno, ocasionando problemas de inestabilidad potencial que eventualmente afecta la vía, como se observa a continuación:

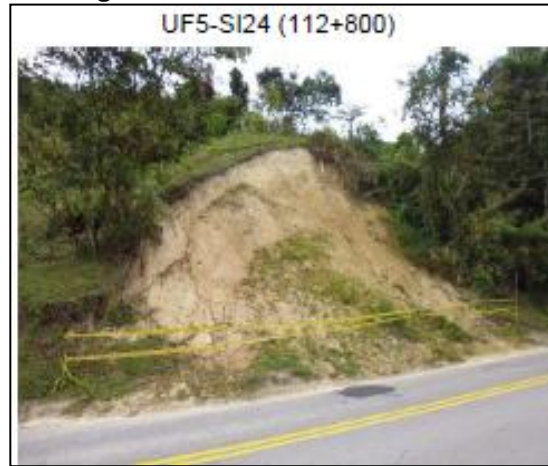
**Figura 2.16 Procesos de erosión**

deben aplicar obras de protección y control sobre éstos, como la limpieza y reperfilamiento del talud y la implementación de obras de protección contra erosión.

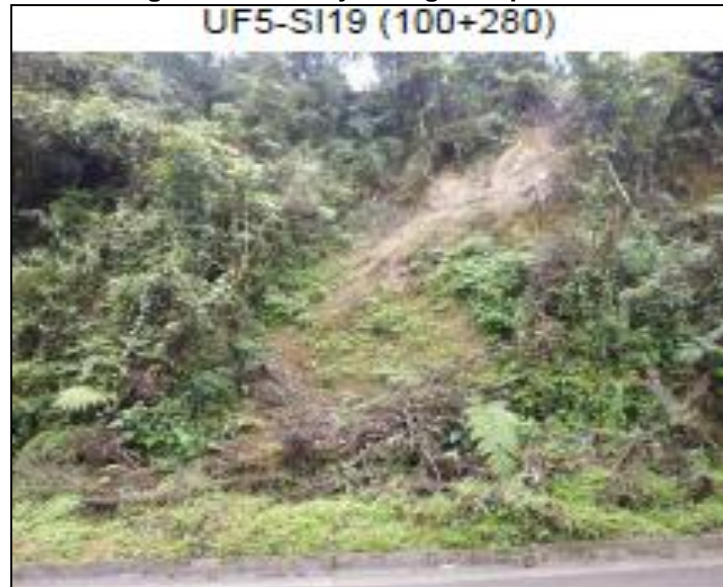
**Figura 2.18 Manejo de agua superficial**

Incluye los sitios donde la acumulación de agua por deficiencia en los sistemas hidráulicos genera saturación del terreno, ocasionando problemas de inestabilidad potencial que eventualmente afecta la vía. Por lo tanto, para estos sitios se deben implementar obras hidráulicas como zanjas de coronación y la reconstrucción y rehabilitación de obras como cunetas.

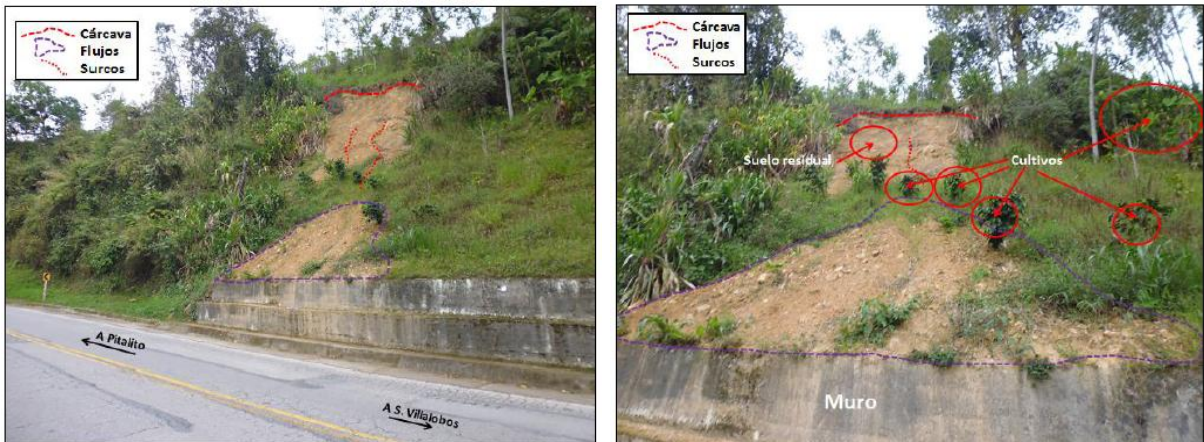
**Figura 2.20 Deslizamiento traslacional de Talud Superior y Escarpes**

Se presenta un patrón de mecanismo de falla no muy profundo asociado a un deslizamiento traslacional y flujo de suelo, el cual es causado por la acumulación de lluvias en la zona. En el sitio existe un muro cuyas dimensiones se desconocen, pero se encuentra en buen estado, por lo que el proceso de inestabilidad se encuentra encima de este como se muestra a continuación:

Para la estabilización del sitio crítico se plantearon obras que aseguren que los factores de seguridad calculados para la condición estática y pseudoestática sean iguales o superiores a los mínimos recomendados, 1.50 y 1.05 respectivamente (NSR-10). A continuación, se nombran las obras de estabilización planteadas:

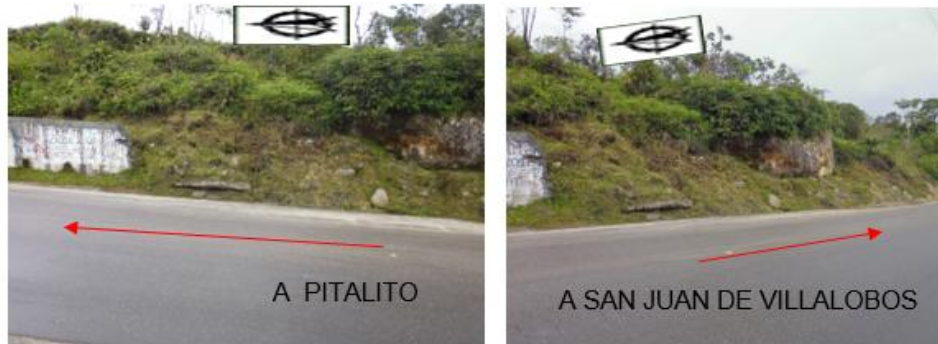
**Figura 2.21 Coluvión inestable- Sitio inestable UF5-SI04 (PR75+000)**

En este lugar se presenta un mecanismo de falla dado en un deslizamiento traslacional reflejado sobre un depósito de arena limosa con presencia de bloques en superficie, tal como se observa en la figura. De acuerdo con la valoración de amenaza efectuada para los sitios inestables; el presente sitio inestable se encuentra categorizado como de Amenaza Alta; donde el principal factor detonante, es el mal manejo de aguas superficiales y sub-superficiales, de igual forma hacia la parte alta del sitio inestable se evidenciaron cunetas en tierra, lo cual permite que por estas se infiltren las aguas generando grietas de tracción hacia la parte posterior del escarpe principal de falla.

Como alternativa de solución para la estabilización del presente sitio inestable UF5-SI04, se propone la construcción de un muro de contención en concreto reforzado de  $\pm 40.0\text{m}$  de longitud con una altura de  $4.0\text{m}$ , base de  $3.2\text{m}$  y una zarpa de  $2.4\text{m}$  cimentado a  $1.0\text{m}$  de profundidad medidos a partir del nivel del terreno. La capacidad portante admisible a nivel de cimentación es de  $19.0 \text{ ton/m}^2$  (F.S =3.0), también se evaluó el coeficiente de balasto o  $K_v$  de donde se encontró que el valor se encuentra alrededor de  $1326.5 \text{ KN/m}^3$ .

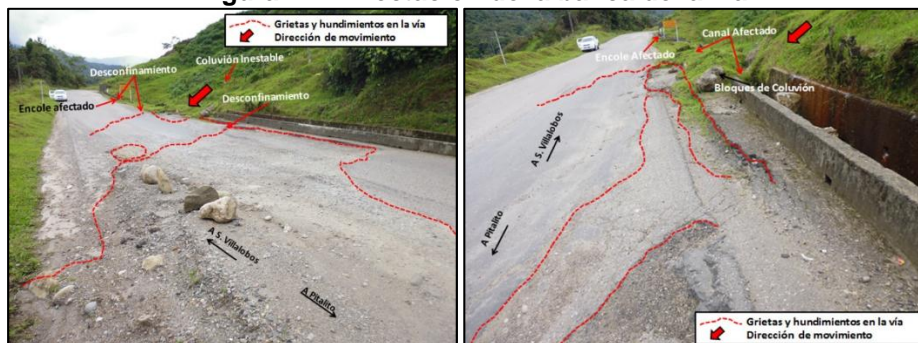
**Figura 2.22 Afectación de la banca de la vía**

El sector del PR71+080 presentaba un deslizamiento de flujo rotacional y flujo de tierras, que involucra el depósito coluvial. La masa inestable afectó la cuneta interna deformando el borde interno de la calzada. El mecanismo de falla corresponde a un movimiento rotacional y flujo de tierras de la ladera superior, con una falla superficial, y se evidencia por material excedente sobre la banca y un ligero levantamiento del borde externo de la carpeta asfáltica. El principal factor detonante del proceso de inestabilidad existente, es el agua debido al mal manejo de agua producto de lluvias intensas o prolongadas y/o fluctuaciones fuertes del nivel de agua subterránea, que ocasiona la degradación de las propiedades físicas y mecánicas del suelo del talud superior.

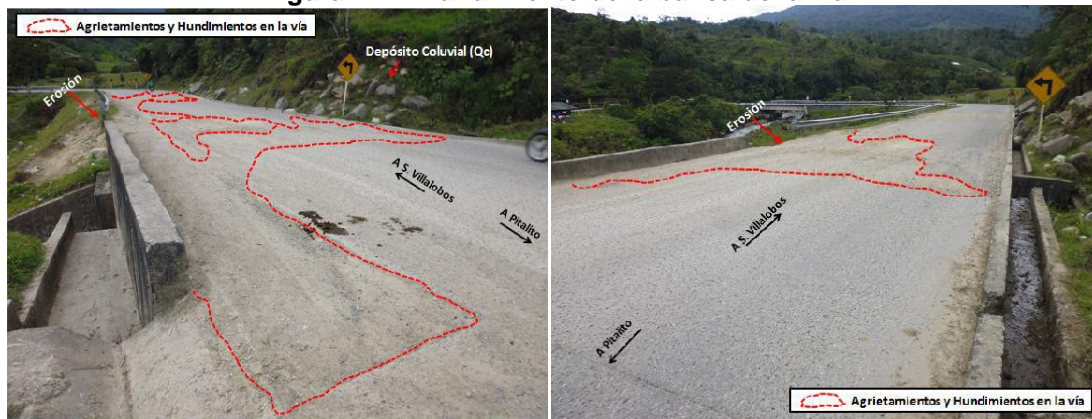
**Figura 2. 11 Hundimiento de la banca de la vía**

En dicho sector se encuentra un evento de inestabilidad, correspondiente al deslizamiento de la ladera inferior, debido a obras de contención y drenaje insuficientes. El movimiento de falla es de tipo rotacional y provoca el hundimiento de la estructura del pavimento. El mecanismo de falla corresponde a un movimiento rotacional de la ladera inferior (se identificó una profundidad de

falla máxima de 5 m) y se evidencia por el desconfinamiento del hombro de la banca y el consecuente hundimiento y agrietamiento de la estructura del pavimento.

El principal factor detonante del proceso de inestabilidad existente es el agua producto de lluvias intensas o prolongadas y/o fluctuaciones fuertes del nivel de agua subterránea, que ocasiona la degradación de las propiedades físicas y mecánicas del suelo del cono aluvial.

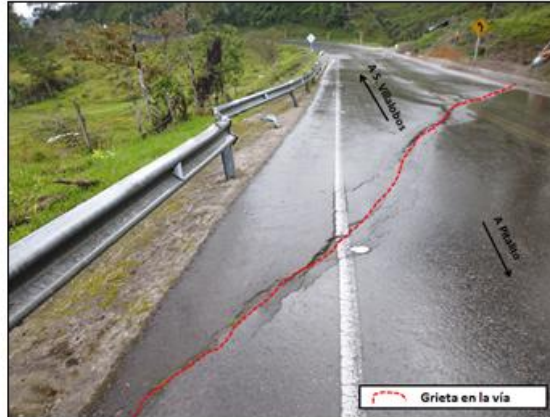
**Figura 2.25 Sentido del Movimiento Sitio Inestable 13 PR88+800**

En este lugar se presenta un movimiento propio de un evento de desconfinamiento a la altura de la abscisa PR88+800 de la vía Pitalito - San Juan de Villalobos, originando una grieta en forma de media luna y hundimiento de la calzada de la vía. Dicho evento está afectando la servicialidad de la vía y compromete el hombro externo de la misma.

En este el mecanismo de falla corresponde a un desconfinamiento del terraplén, detonado por la infiltración de agua, principalmente en épocas de altas precipitaciones, lo cual ha generado un agrietamiento pronunciado en la vía. La superficie de falla involucra el relleno antrópico, y se encuentra a una profundidad máxima de 6m de la superficie. Este movimiento se manifiesta en una longitud aproximada de 55 m el K87+126 - K87+168 del nuevo diseño geométrico o (88+000 – 88+842). Es por esto que se requieren alternativas de estabilización encaminadas principalmente a la construcción de estructuras y/o elementos de contención que soporten y transmitan los empujes de tierras a estratos más competentes. Es importante también, el manejo adecuado del agua, mediante la construcción de sistemas de drenaje superficial y profundo, que permitan controlar la incidencia de la precipitación, y el agua subsuperficial.
