CONCESIONARIA RUTA AL SUR

PROGRAMA DE ADAPTACIÓN DE LA GUÍA AMBIENTAL PAGA

SAN JUAN DE VILLALOBOS (K66+643) – MOCOA (K1+600)

“PROYECTO DE CONCESIÓN SANTANA – MOCOA - NEIVA”

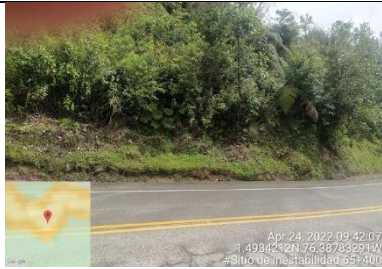
Abscisa	Foto	Categoría	Descripción
65+400

Baja	Flujo de suelo talud superior
64+500

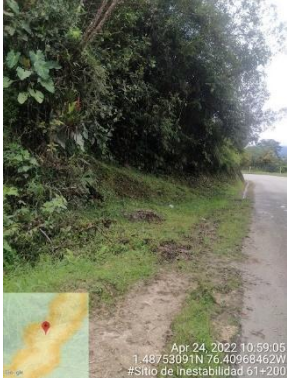
Abscisa	Foto	Categoría	Descripción
61+200

Media	Escarpe talud superior
61+100

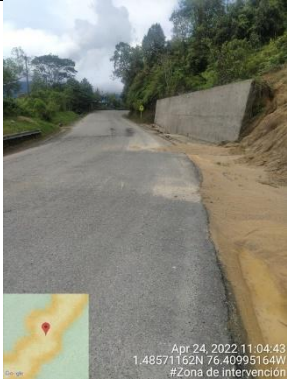
Media	Desconfinamiento de banca
60+800

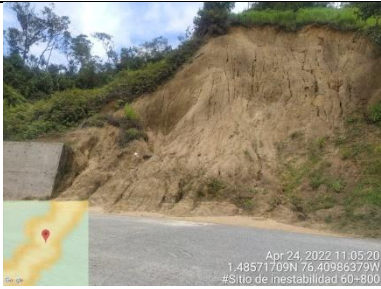
Media	Escarpe talud superior

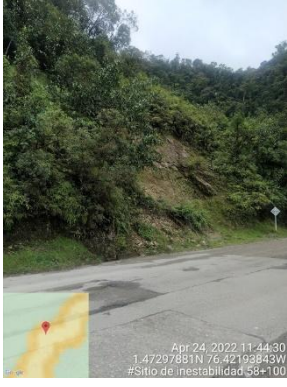
Abscisa	Foto	Categoría	Descripción
58+100

Baja	Escarpe talud superior
56+500

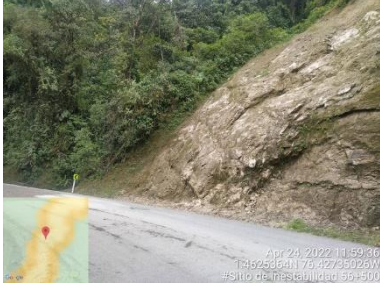
Media	Escarpe talud superior
55+000

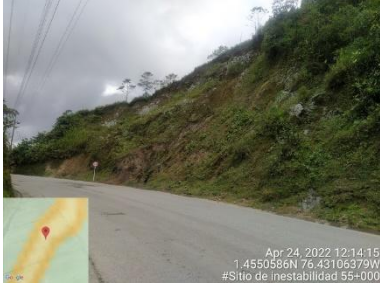
Alta	Escarpe talud superior
54+500

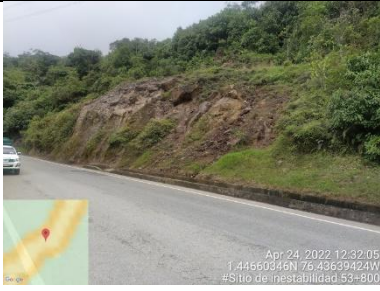
Abscisa	Foto	Categoría	Descripción
53+800

Alta	Caída de bloques y escarpes talud superior
52+800

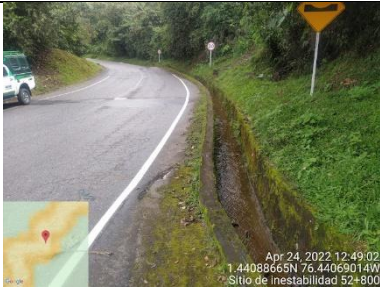
Media	Desconfinamiento de banca
51+500

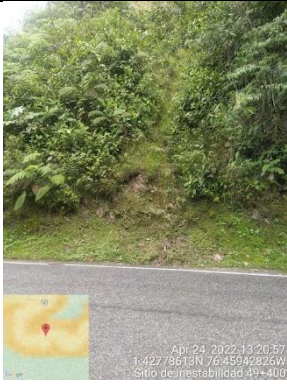
Abscisa	Foto	Categoría	Descripción
49+400

Media	Caída de bloques y escarpe talud superior
48+200

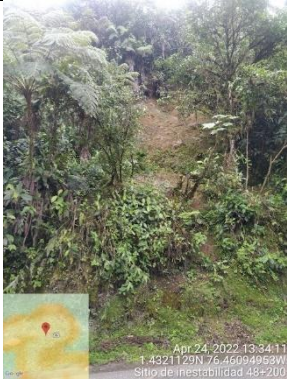
Media	Escarpe talud superior
48+000

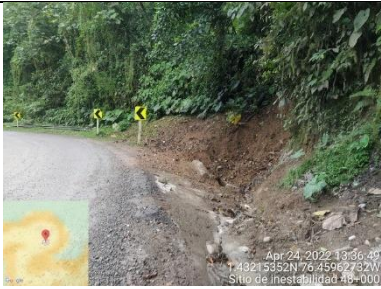
Baja	Movimiento talud superior
47+100

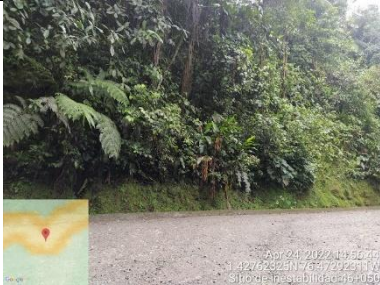
Media	Escarpe talud superior
44+600	 	Alta	Flujo de suelo talud superior – Puede estar asociado a Falla
44+500	 	Media	Flujo de suelo talud superior

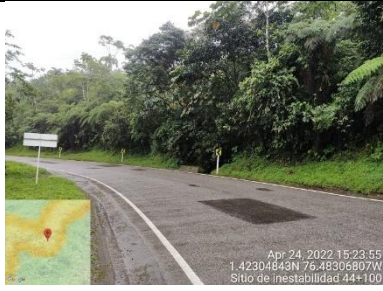
Abscisa	Foto	Categoría	Descripción
44+100

Media	Flujo de suelo talud superior
44+000

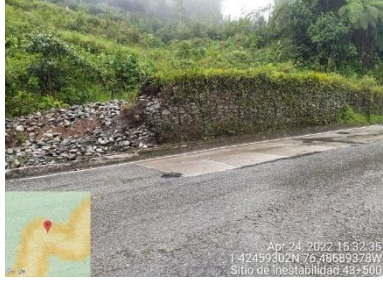
Baja	Desconfinamiento de banca

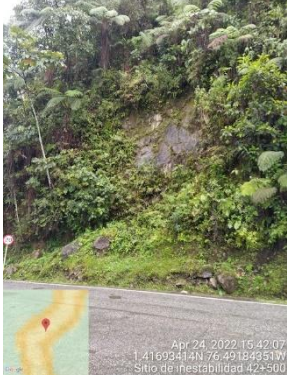
Baja	Caída de bloques y escarpe talud superior
42+400

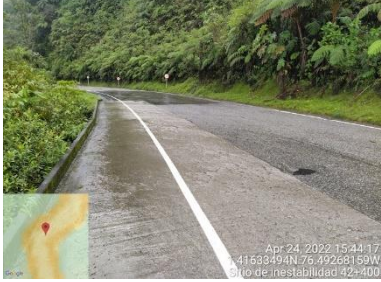
Alta	Perdida de banca

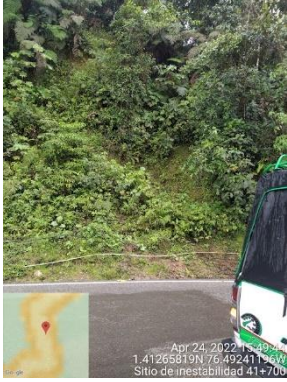
Abscisa	Foto	Categoría	Descripción
41+700

Media	Escarpe talud superior
41+500

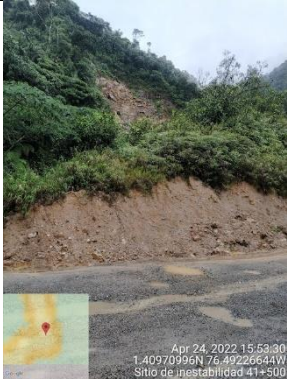
Alta	Caída de bloques y escarpe talud superior
41+200

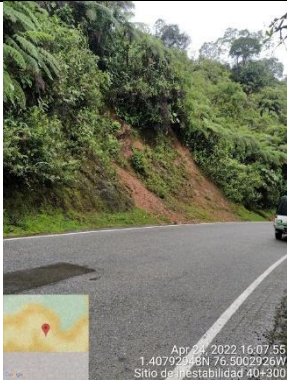
Abscisa	Foto	Categoría	Descripción
40+300

<p>Apr 24, 2022 16:07:55 1.40792883N 76.5002926W Sitio de inestabilidad 40+300</p>	Media	Escarpe talud superior
40+000

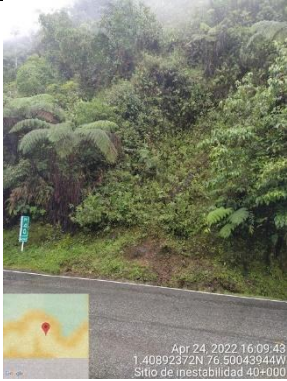
<p>Apr 24, 2022 16:09:43 1.40892372N 76.50043944W Sitio de inestabilidad 40+000</p>	Alta	Escarpe de talud superior
39+700

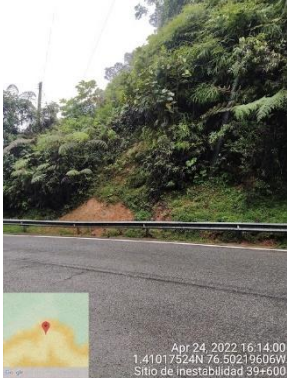
Abscisa	Foto	Categoría	Descripción
39+600

Media	Escarpe talud superior
39+200

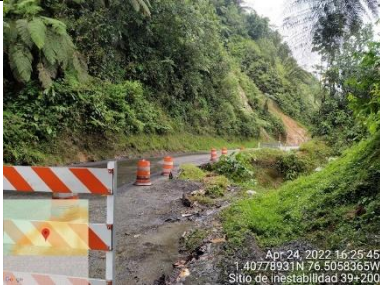
Media	Escarpe talud superior
38+300

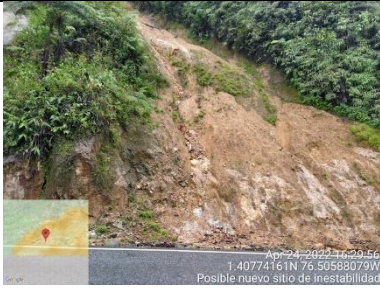
Baja	Escarpe talud superior
37+900

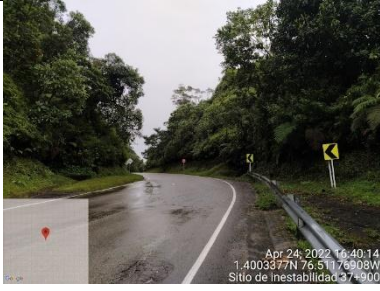
Media	Escarpe talud superior

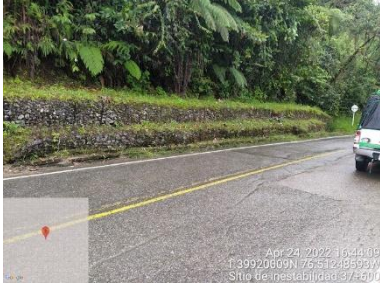
Abscisa	Foto	Categoría	Descripción
37+600

Media	Flujo de suelo talud superior
37+400

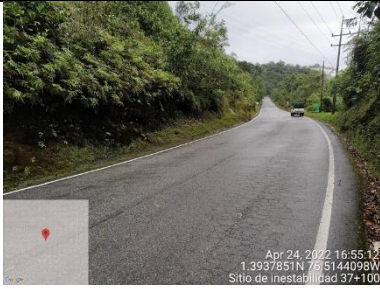
Media	Flujo de suelo talud superior
36+700

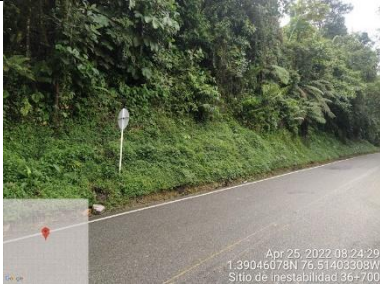
Baja	Escarpe talud superior

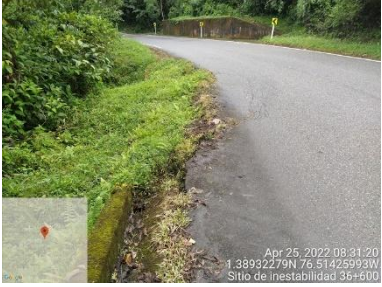
Abscisa	Foto	Categoría	Descripción
36+600

<p style="font-size: small; text-align: right;">Apr 25, 2022 08:31:20 1.38992279N 76.51425933W Sitio de inestabilidad 36+600</p>	Alta	Desconfinamiento de banca – Contacto entre formaciones Villeta y Caballos
36+200

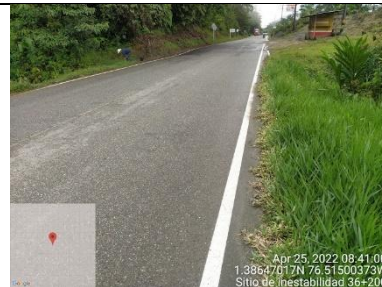
<p style="font-size: small; text-align: right;">Apr 25, 2022 08:41:00 1.38647077N 76.51500373W Sitio de inestabilidad 36+200</p>	Baja	Desconfinamiento de banca
36+000

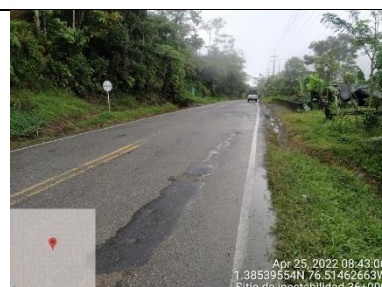
<p style="font-size: small; text-align: right;">Apr 25, 2022 08:43:06 1.3859554N 76.51462663W Sitio de inestabilidad 36+000</p>	Baja	Desconfinamiento de banca
35+200

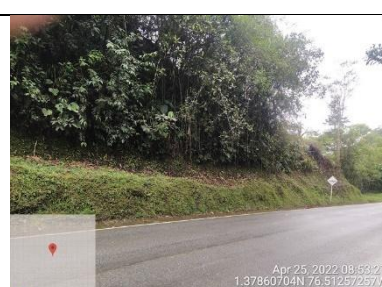
<p style="font-size: small; text-align: right;">Apr 25, 2022 08:53:27 1.37860704N 76.51257257W Sitio de inestabilidad 35+200</p>	Media	Escarpe talud superior

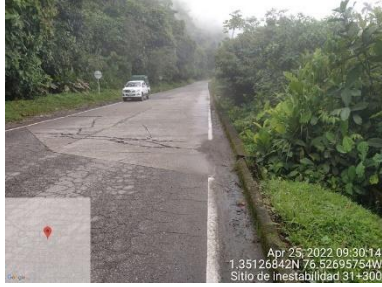
<p style="font-size: small; text-align: right;">Apr 25, 2022 09:30:14 1.35126842N 76.52695754W Sitio de inestabilidad 31+300</p>	Media	Desconfiamento de banca
31+000

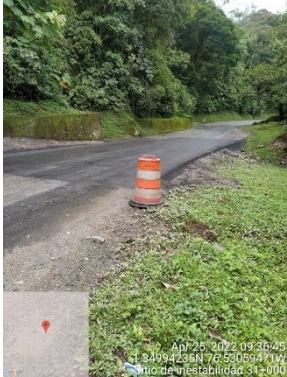
<p style="font-size: small; text-align: right;">Apr 25, 2022 09:36:49 1.34994236N 76.5205941W Sitio de inestabilidad 31+000</p>	Alta	Flujo de suelo total banca
30+000

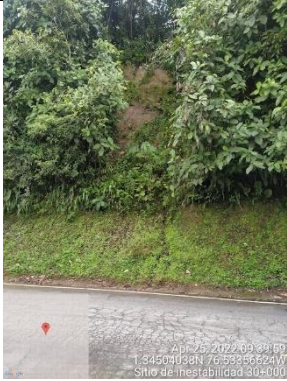
<p style="font-size: small; text-align: right;">Apr 25, 2022 09:38:00 1.34504038N 76.52855624W Sitio de inestabilidad 30+000</p>	Baja	Escarpe talud superior

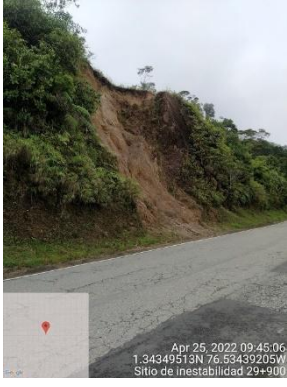
<p>Apr 25, 2022 09:45:06 1.34349513N 76.53439205W Sitio de inestabilidad 29+900</p>	Baja	Escarpe talud superior
29+100

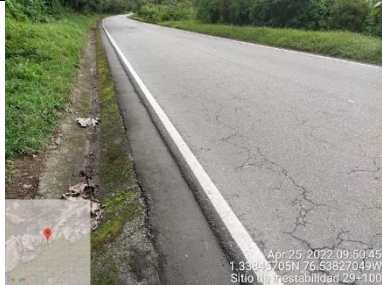
<p>Apr 25, 2022 09:50:45 1.33290705N 76.53827049W Sitio de inestabilidad 29+100</p>	Baja	Desconfinamiento de banca
28+300

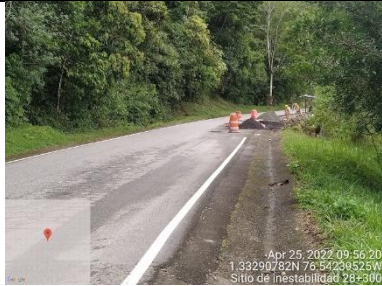
<p>Apr 25, 2022 09:50:20 1.33290782N 76.53299525W Sitio de inestabilidad 28+300</p>	Media	Desconfinamiento de banca
26+600

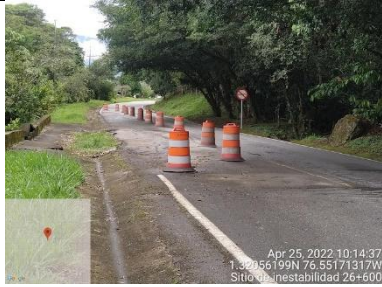
<p>Apr 25, 2022 10:14:37 1.33295199N 76.55171317W Sitio de inestabilidad 26+600</p>	Baja	Desconfinamiento de banca

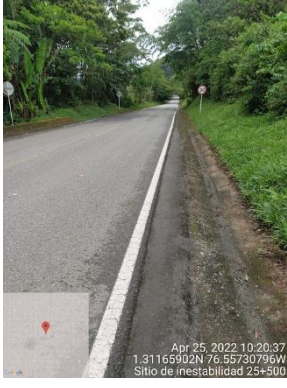
<p>Apr 25, 2022 10:20:37 1.31165902N 76.55730796W Sitio de inestabilidad 25+500</p>	Baja	Desconfinamiento de banca
25+400

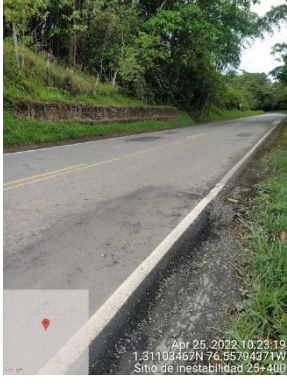
<p>Apr 25, 2022 10:23:19 1.31103467N 76.55794371W Sitio de inestabilidad 25+400</p>	Media	Flujo de suelo talud superior
24+900

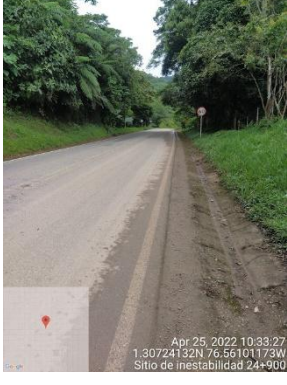
<p>Apr 25, 2022 10:33:27 1.30724132N 76.56101173W Sitio de inestabilidad 24+900</p>	Baja	Desconfinamiento de banca

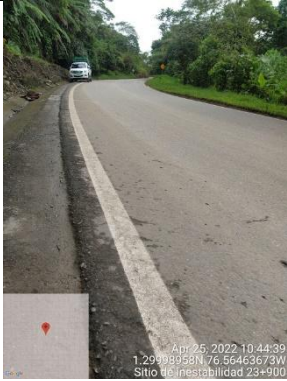
<p>Apr 25, 2022 10:44:39 1.2999958N 76.56463673W Sitio de inestabilidad 23+900</p>	Alta	Desconfinamiento de banca
23+800

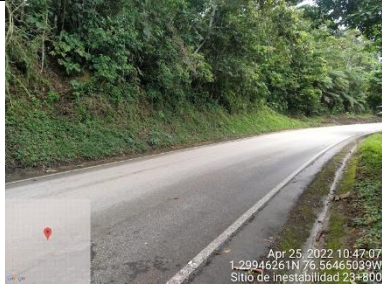
<p>Apr 25, 2022 10:47:07 1.29945281N 76.56463999W Sitio de inestabilidad 23+800</p>	Baja	Flujo de suelo talud superior

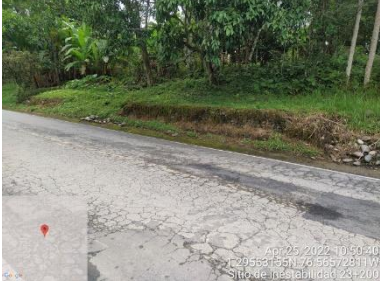
<p style="font-size: small; text-align: right;">Apr 25, 2022 10:53:48 1.29559151N 76.58742811W Sitio de inestabilidad 23+200</p>	Media	Flujo de suelo talud superior
21+800

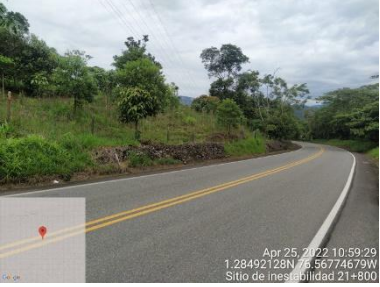
<p style="font-size: small; text-align: right;">Apr 25, 2022 10:59:29 1.28492128N 76.58774679W Sitio de inestabilidad 21+800</p>	Media	Flujo de suelo talud superior
21+000

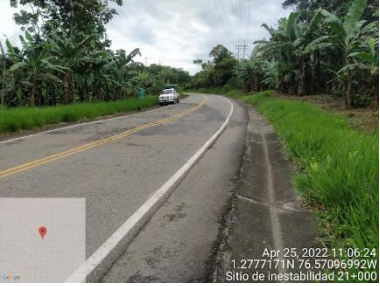
<p style="font-size: small; text-align: right;">Apr 25, 2022 11:06:24 1.2777171N 76.57096992W Sitio de inestabilidad 21+000</p>	Media	Desconfinamiento de banca
20+800

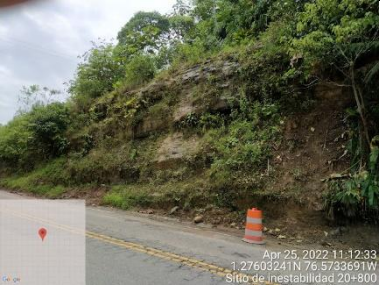
<p style="font-size: small; text-align: right;">Apr 25, 2022 11:12:33 1.27603241N 76.5733691W Sitio de inestabilidad 20+800</p>	Baja	Caída de bloques y escarpe talud superior

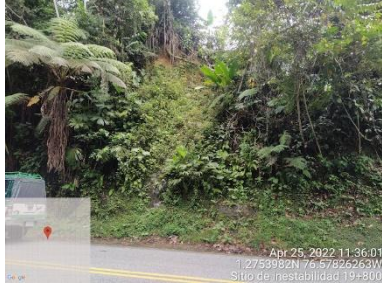
Baja	Escarpe de talud superior
19+000

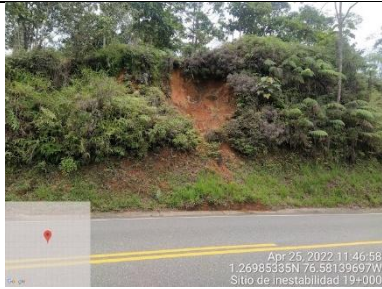
Baja	Escarpe de talud superior
18+200

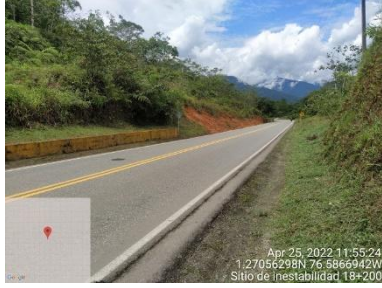
Baja	Escarpe de talud superior
17+800

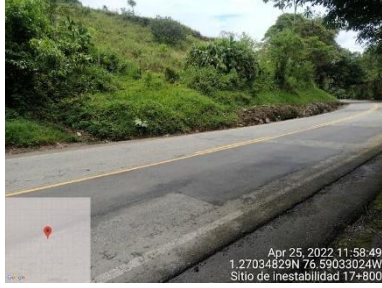
Media	Flujo de suelo talud superior

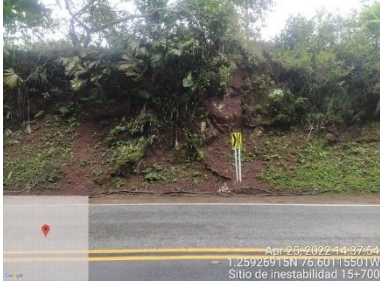
<p>Apr 25, 2022 14:37:54 1.25928915N 76.60127478W Sitio de inestabilidad 15+700</p>	Baja	Caída de bloques y escarpes talud superior
15+600

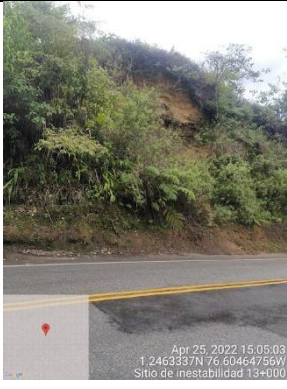
<p>Apr 25, 2022 15:05:03 1.2463337N 76.60464756W Sitio de inestabilidad 13+000</p>	Baja	Escarpe talud superior - Deslizamiento
11+900

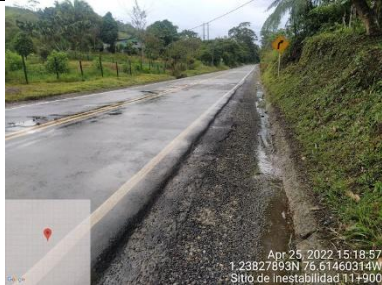
<p>Apr 25, 2022 15:18:57 1.23827893N 76.61460314W Sitio de inestabilidad 11+900</p>	Media	Flujo de suelo talud superior
11+500

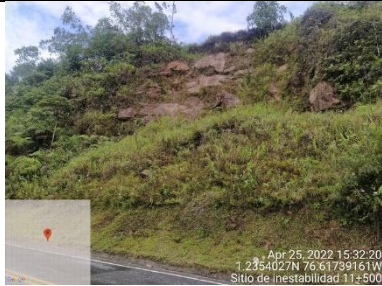
<p>Apr 25, 2022 15:32:20 1.2354027N 76.61739161W Sitio de inestabilidad 11+500</p>	Alta	Caída de bloques y escarpes talud superior
10+800

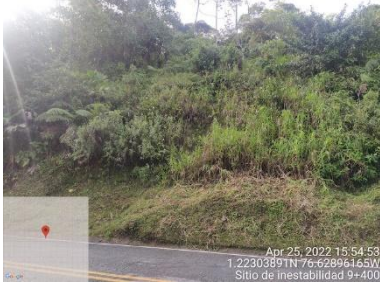
Baja	Escarpe talud superior
9+200

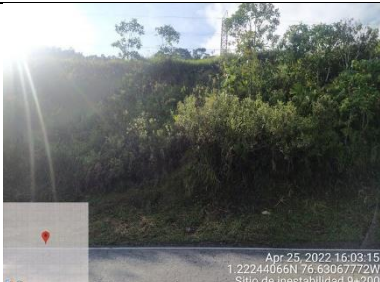
Alta	Movimiento talud superior

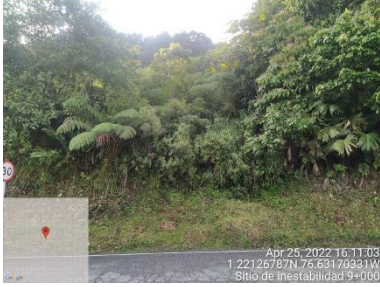
Media	Escarpe talud superior
8+800

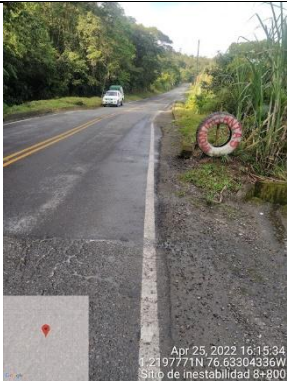
Baja	Desconfinamiento de banca
8+600

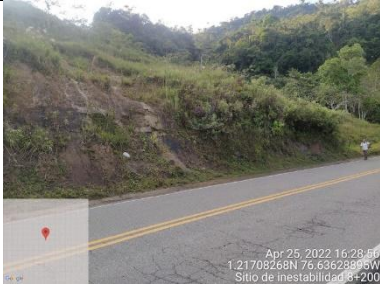
Baja	Escarpe talud superior – contacto miembro medio y miembro inferior de la Formación Pepino
